## Sanierung von Umgebindehäusern - dargestellt am Beispiel einer Blockstube

### 1. Vorbemerkungen

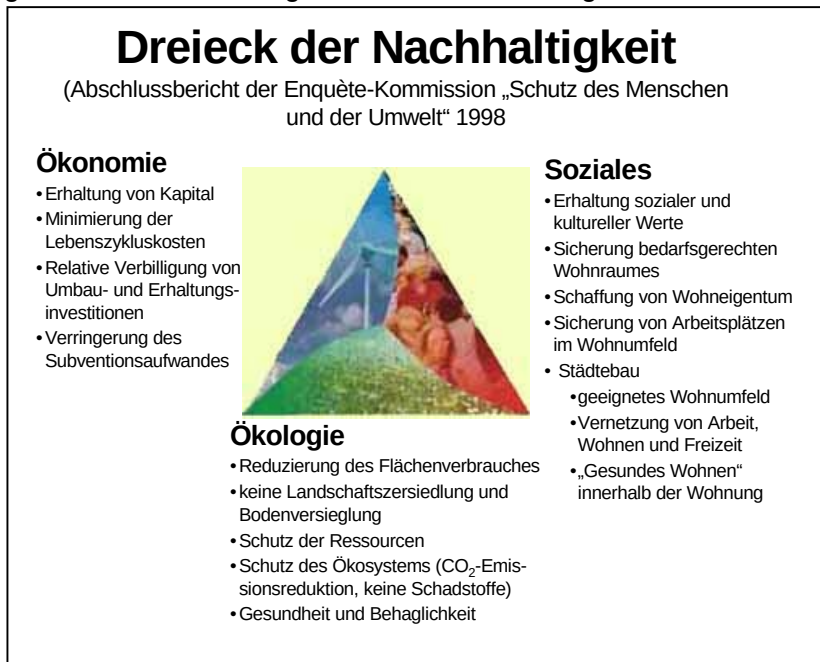
Bild 2: Dreieck der Nachhaltigkeit

Nachhaltige Entwicklung („Sustainable Development“<sup>4</sup>) bedeutet heute, dass die Bedürfnisse der heute lebenden Generationen befriedigt werden, ohne kommenden Generationen die Möglichkeiten zur Befriedigung ihrer Bedürfnisse zu nehmen. Nachhaltigkeit hat eine ökologische, eine ökonomische (wirtschaftliche) und eine soziale Dimension (Bild 2) [4].

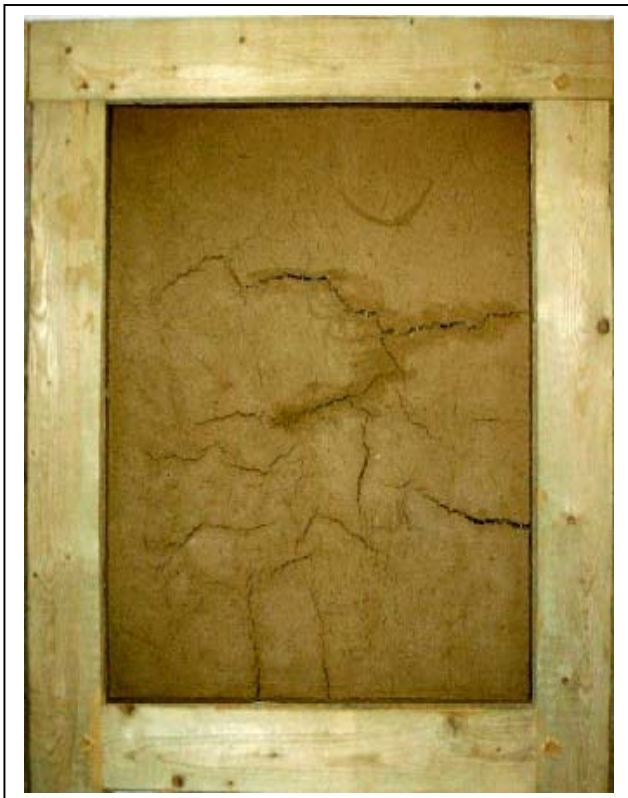
Bild 3: Lehmschwindrisse eines Fachwerkfeldes

Ein Beispiel zeigt das Bild 3. Jeder weiß, dass Lehm als Baustoff die Eigenschaft hat, beim Trocknen zu schwinden. Wie man einen Lehmverstrich herstellt, ohne dass sich extreme Schwindrisse zeigen, war die Kunst der alten Handwerker durch Zusätze von Sand und Stroh diese Schwinden zu minimieren. Eine Kunst, die heute wieder erlernt werden muss.

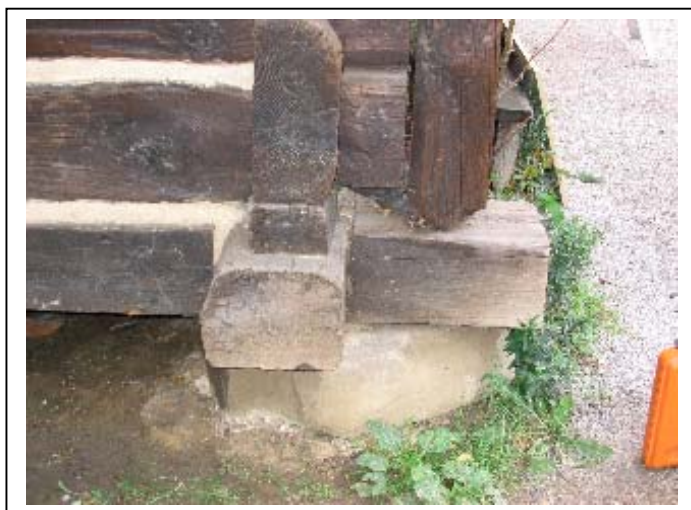
Bild 5: Unterbau aus Feldsteinen im Spreewaldmuseum Lehde

Die Blockstube steht auf einem verrottungsfesten Unterbau. In der Niederlausitz waren als Unterbau früher nur Feldsteine praktiziert (Bild 5).

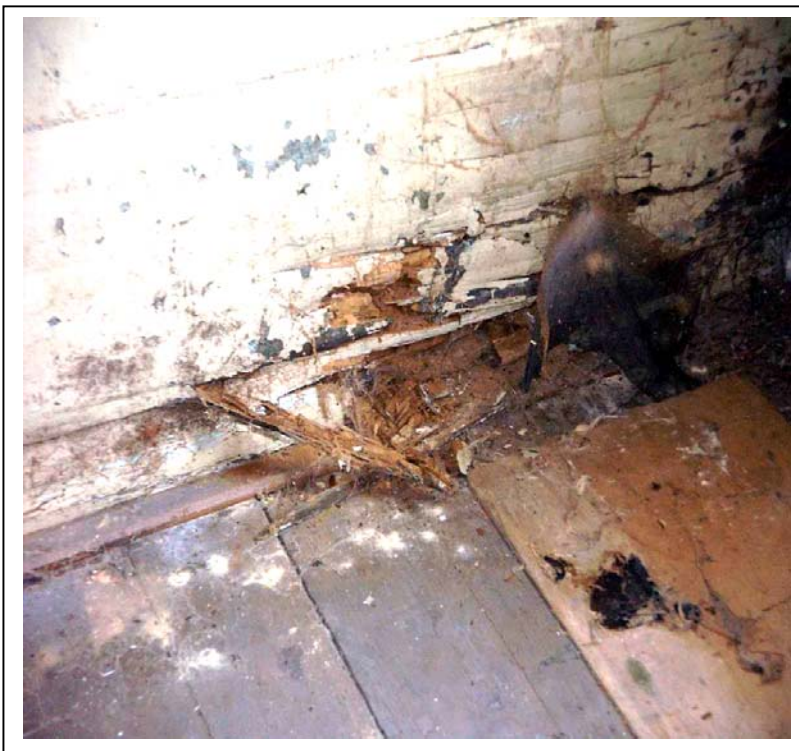
Bild 9: Braunfäule<sup>9</sup> an den Blockbohlen

Neben der fehlenden Horizontaldichtung führt das Auftreten von Tauwasser im Auflagerbereich der untersten Blockbohle zu Bauschäden (Bild 9). Der gut wärmedämmende Baustoff Holz liegt auf einem sehr schlecht dämmenden Baustoff (Sandstein oder Granit) auf. Nachfolgend soll nur auf die baukonstruktiven Probleme der Sanierung des Sockels eingegangen werden.
