# Vogel, L<sup>1</sup>.: Winterlicher Wärmeschutz bei der Sanierung der Blockstube eines Umgebindehauses

<sup>1</sup> Dr.-Ing. Liane Vogel, Hochschule Zittau/Görlitz (FH), Fachbereich Bauwesen

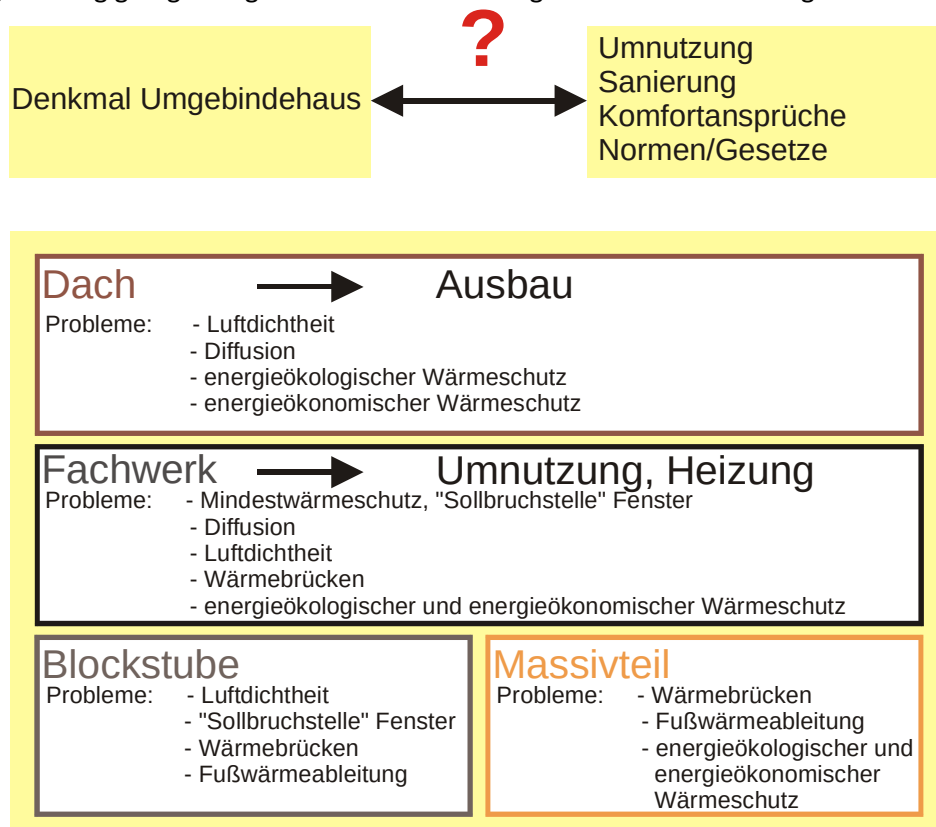
Bild 1-1: Aktuelle Ansprüche an Umgebindehäuser aus bauklimatischer Sicht

Der scheinbare Widerspruch zwischen den Interessen der Nutzer, den Interessen des Denkmalschutzes und den gegenwärtig gültigen allgemein anerkannten Regeln der Technik muss gelöst werden (Bild 1-1).

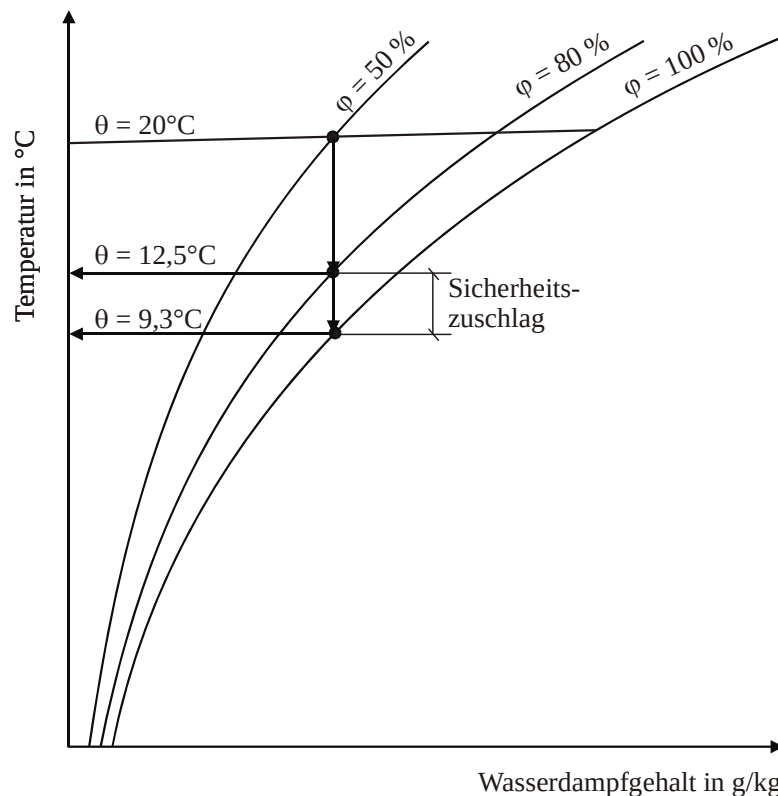
Bild 2-1: Skizze des h,x-Diagrammes

Bild 2-1 zeigt, dass für die o.g. Bedingungen die Nachweisrechnung mit  $\theta_{si} = 12,6^\circ\text{C}$  erfolgt.

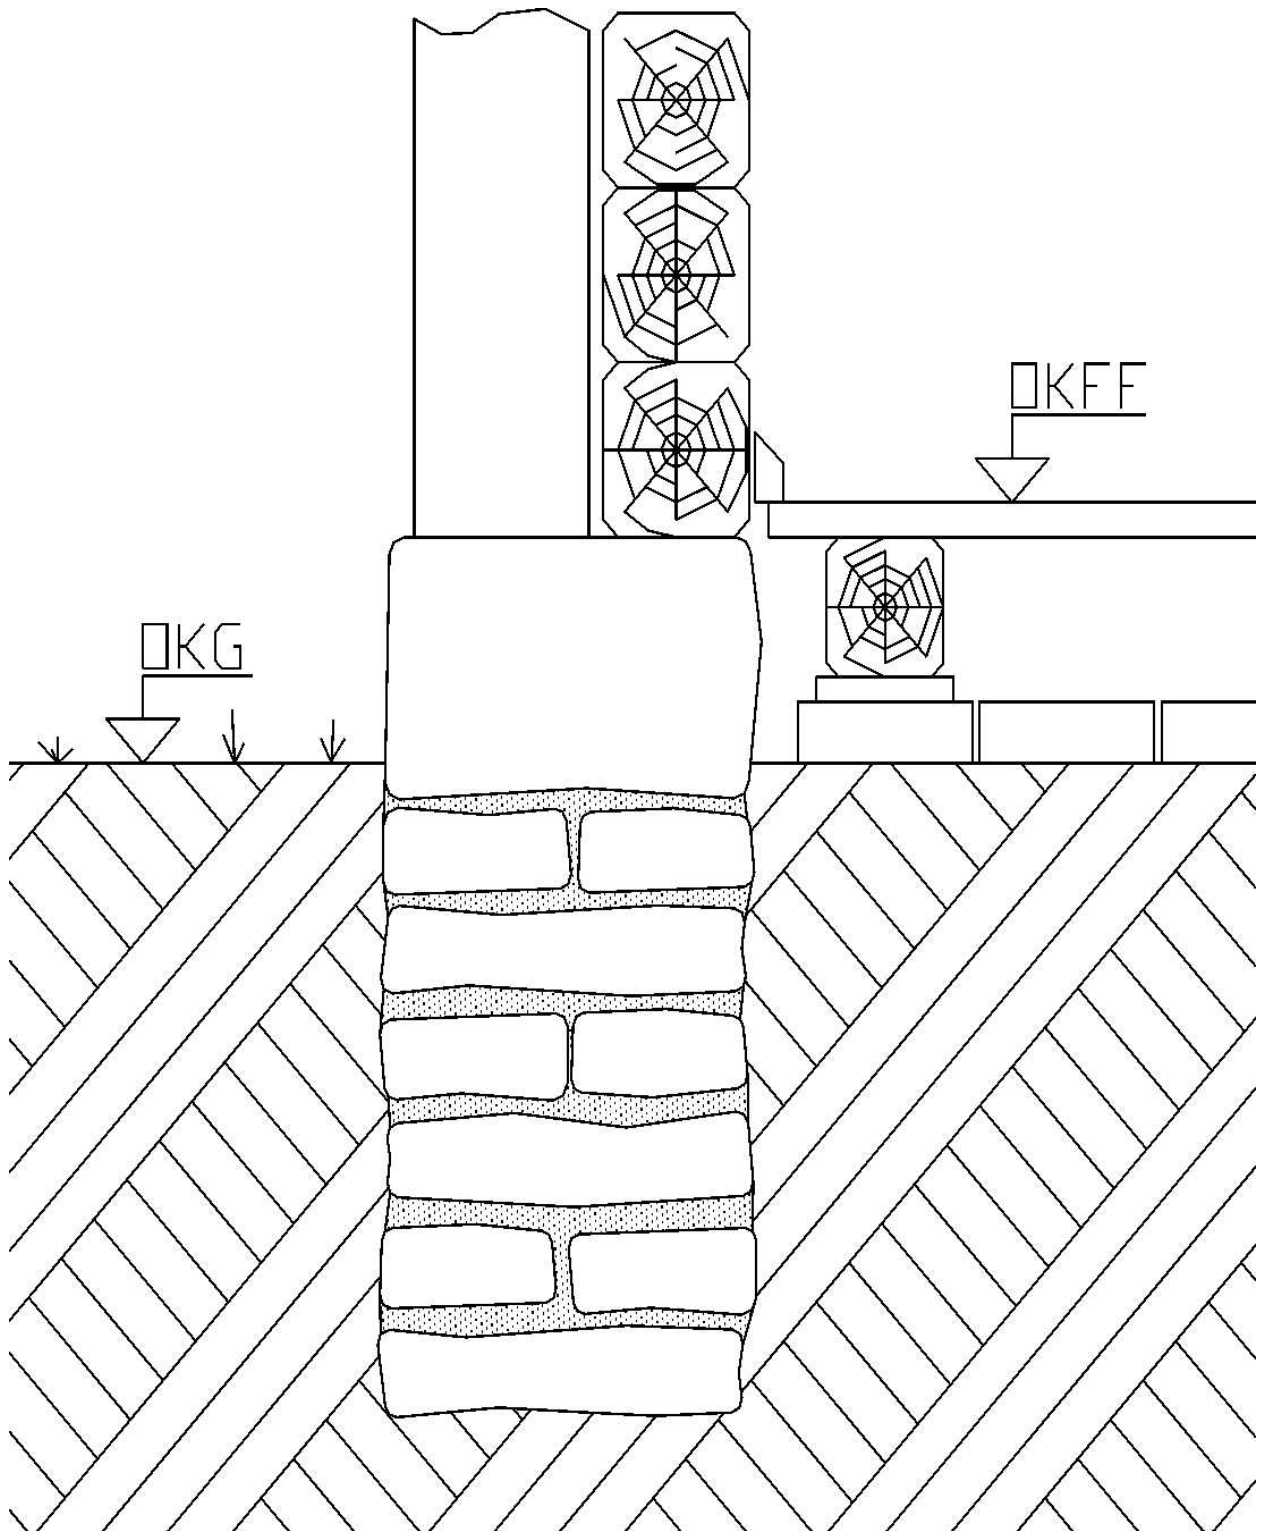
Bild 2.3.1-1: Skizze der historischen Situation  
(Zeichnung: Dipl.-Ing. M. Springer)

Ein Beispiel für die historische Ausführung des Sockelbereichs zeigt Anlage 2.3.1, Bilder 2.3.1-1 bis 2.3.1-5.

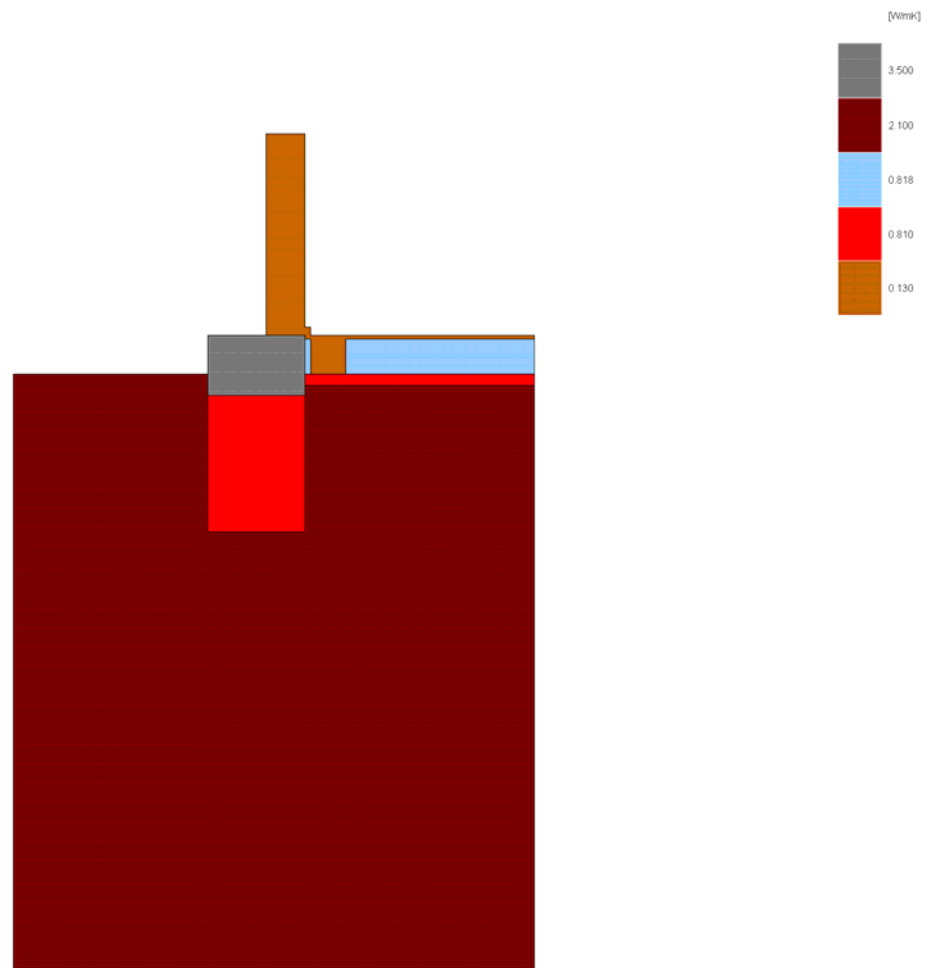
Bild 2.3.1-2: Berechnungsskizze zur historischen Situation

Bild 2.3.1-2 zeigt die in TRISCO erstellte Berechnungsskizze zur Modellierung der historischen Situation. Das grafische Berechnungsergebnis ist in Bild 2.3.1-3 dargestellt.

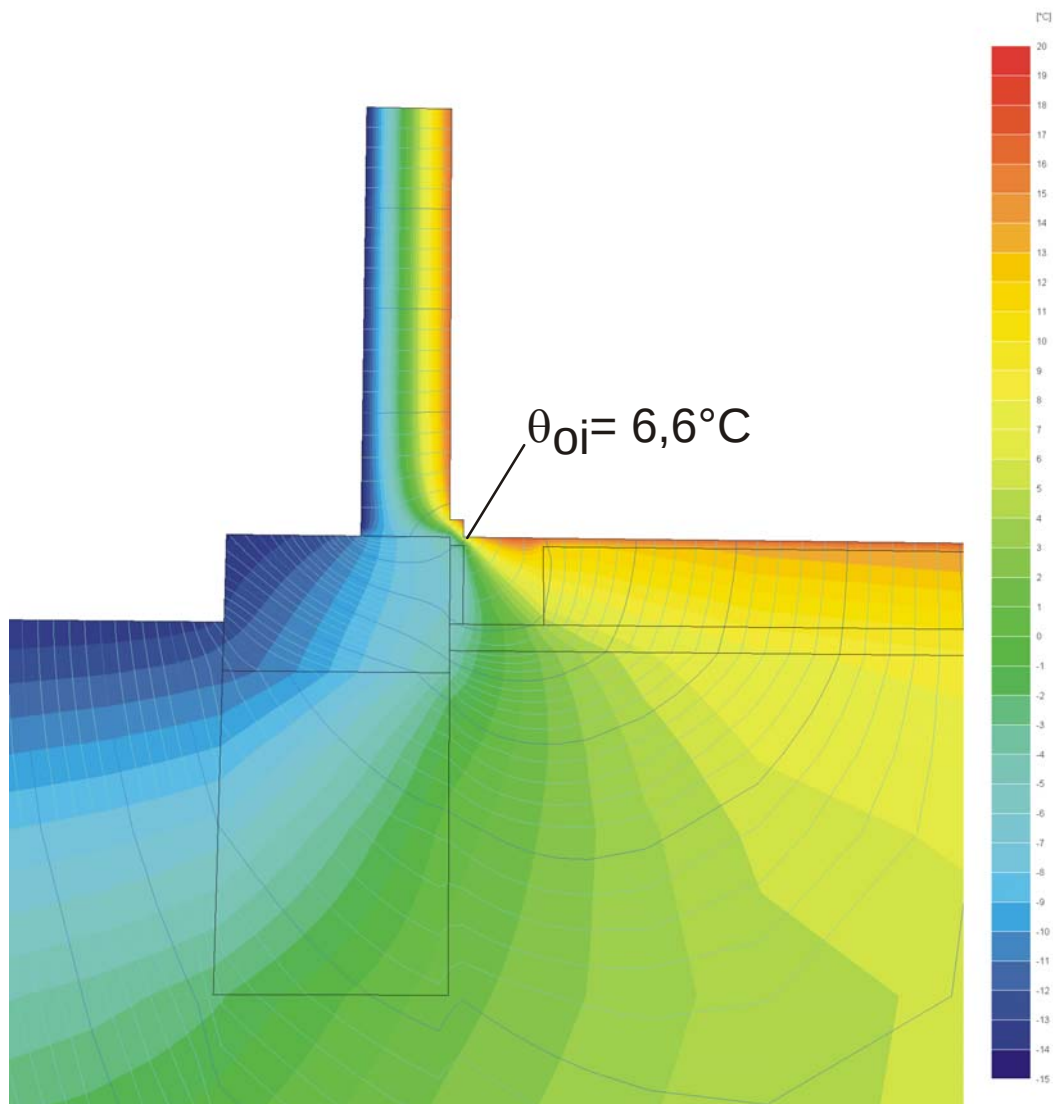
Bild 2.3.1-3: Grafisches Berechnungsergebnis zur historischen Situation

1.  $\theta_{oimin} = 6,6^\circ\text{C} \rightarrow$  Taupunktunterschreitung auf der inneren Oberfläche
2. Diffusionsrechnung mit Temperaturen aus der Wärmebrückenberechnung:
  - Kondensatanfall im Bereich zwischen Sockelstein und Balken fast über die gesamte Wandbreite
  - mit Dichtung oder Granitsockelstein: Kondensat kann sich wegen fehlender Kapillaraktivität nicht verteilen
  - Kondensatmenge ist zu groß, Temperaturen zwischen Balken und Sockelstein oder Abdichtung liegen bei  $\theta_e = -15^\circ\text{C}$  im Frostbereich  $\rightarrow$  weitere Kondensatanreicherung, Austrocknung erschwert
  - ohne Dichtung oder Sandsteinsockel: mehr Kondensat durch Feuchtekonvektion, jedoch bessere Austrocknungsmöglichkeiten
3. Kondensatbildung am Dielenbalken (Temperaturen im Bild 2.3.1.-4)  $\rightarrow$  Fäulnis

- Aus dem numerischen Ergebnisausdruck wurde eine minimale innere Oberflächentemperatur von  $\theta_{\text{simin}} = 6,6^\circ\text{C}$  ermittelt. Die Taupunkttemperatur  $\theta_{\text{TP}(20^\circ\text{C}, 50\%)} = 9,3^\circ\text{C}$  wird unterschritten. Unter den zu Grunde gelegten Randbedingungen treten Kondensat- und Schimmelbildung auf der inneren Bauteiloberfläche auf.

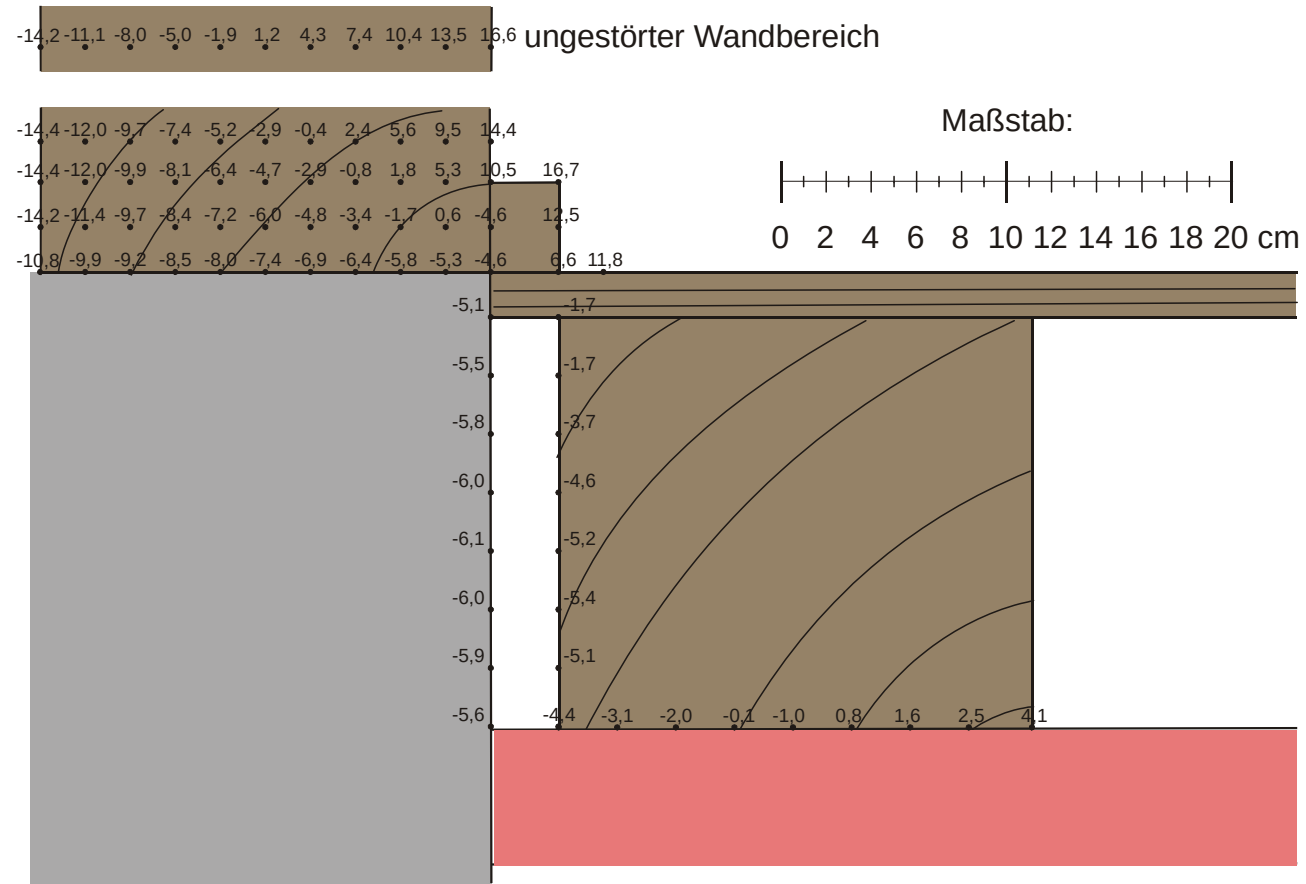
Bild 2.3.1-4: Temperaturen ausgewählter Punkte in °C (Auszug aus dem numerischen Ergebnis)

- Bei einer Außentemperatur von  $\theta_e = -15^\circ\text{C}$  liegen die Temperaturen zwischen dem unteren Wandbalken und dem Sockelstein im Frostbereich (Bild 2.3.1-4). Das entstehende Eis erschwert die Austrocknung, es erfolgt eine weitere Kondensatanreicherung.

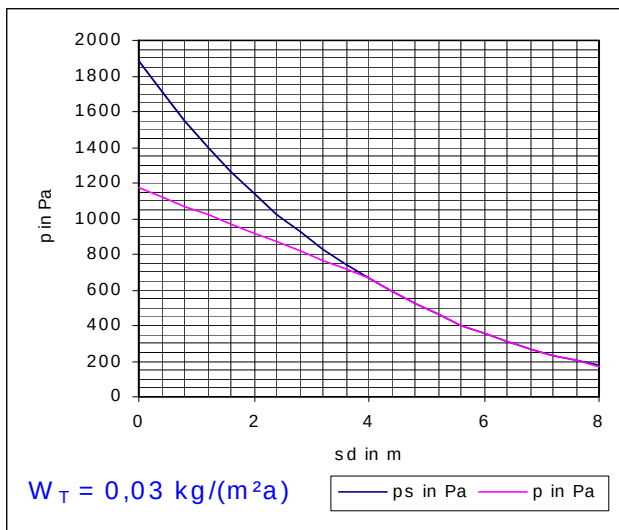
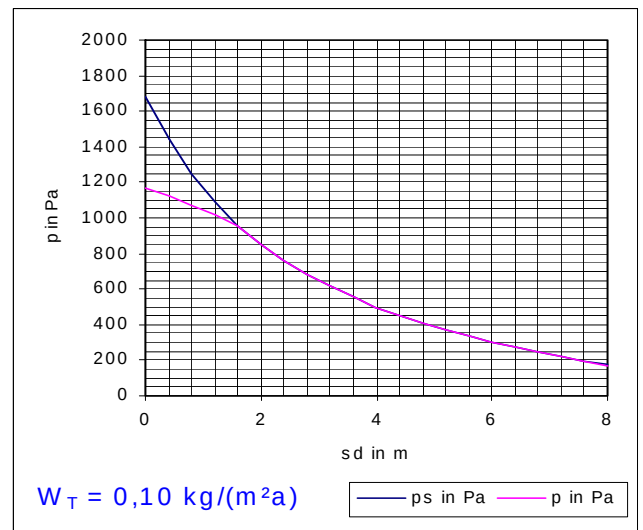
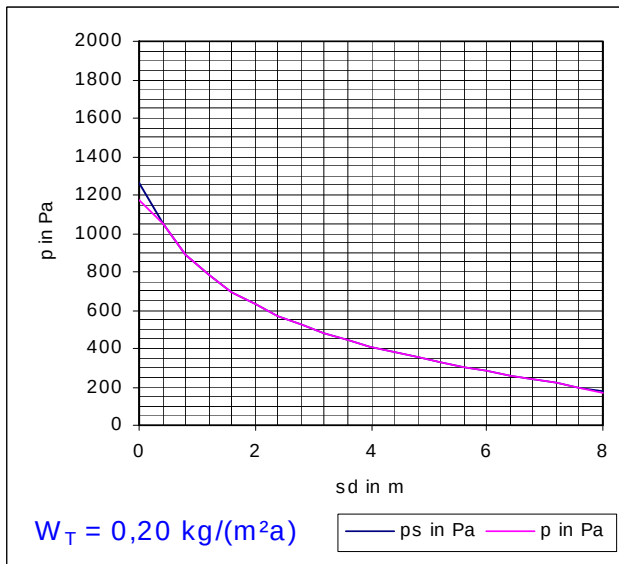
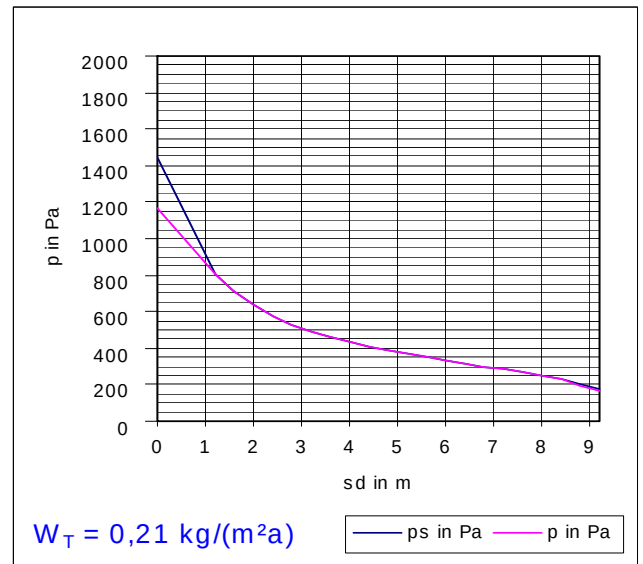
a) ungestörter Bauteilbereich

b) 7,12 cm oberhalb des Sockelsteins

c) 4 cm oberhalb des Sockelsteins

d) 2 cm oberhalb des Sockelsteins  
 (mit Scheuerleiste bis  $s_d = 1,2 \text{ m}$ )

Bild 2.3.1-5: GLASER-Diagramme für den Wandquerschnitt in unterschiedlichen Abständen zum Sockelstein

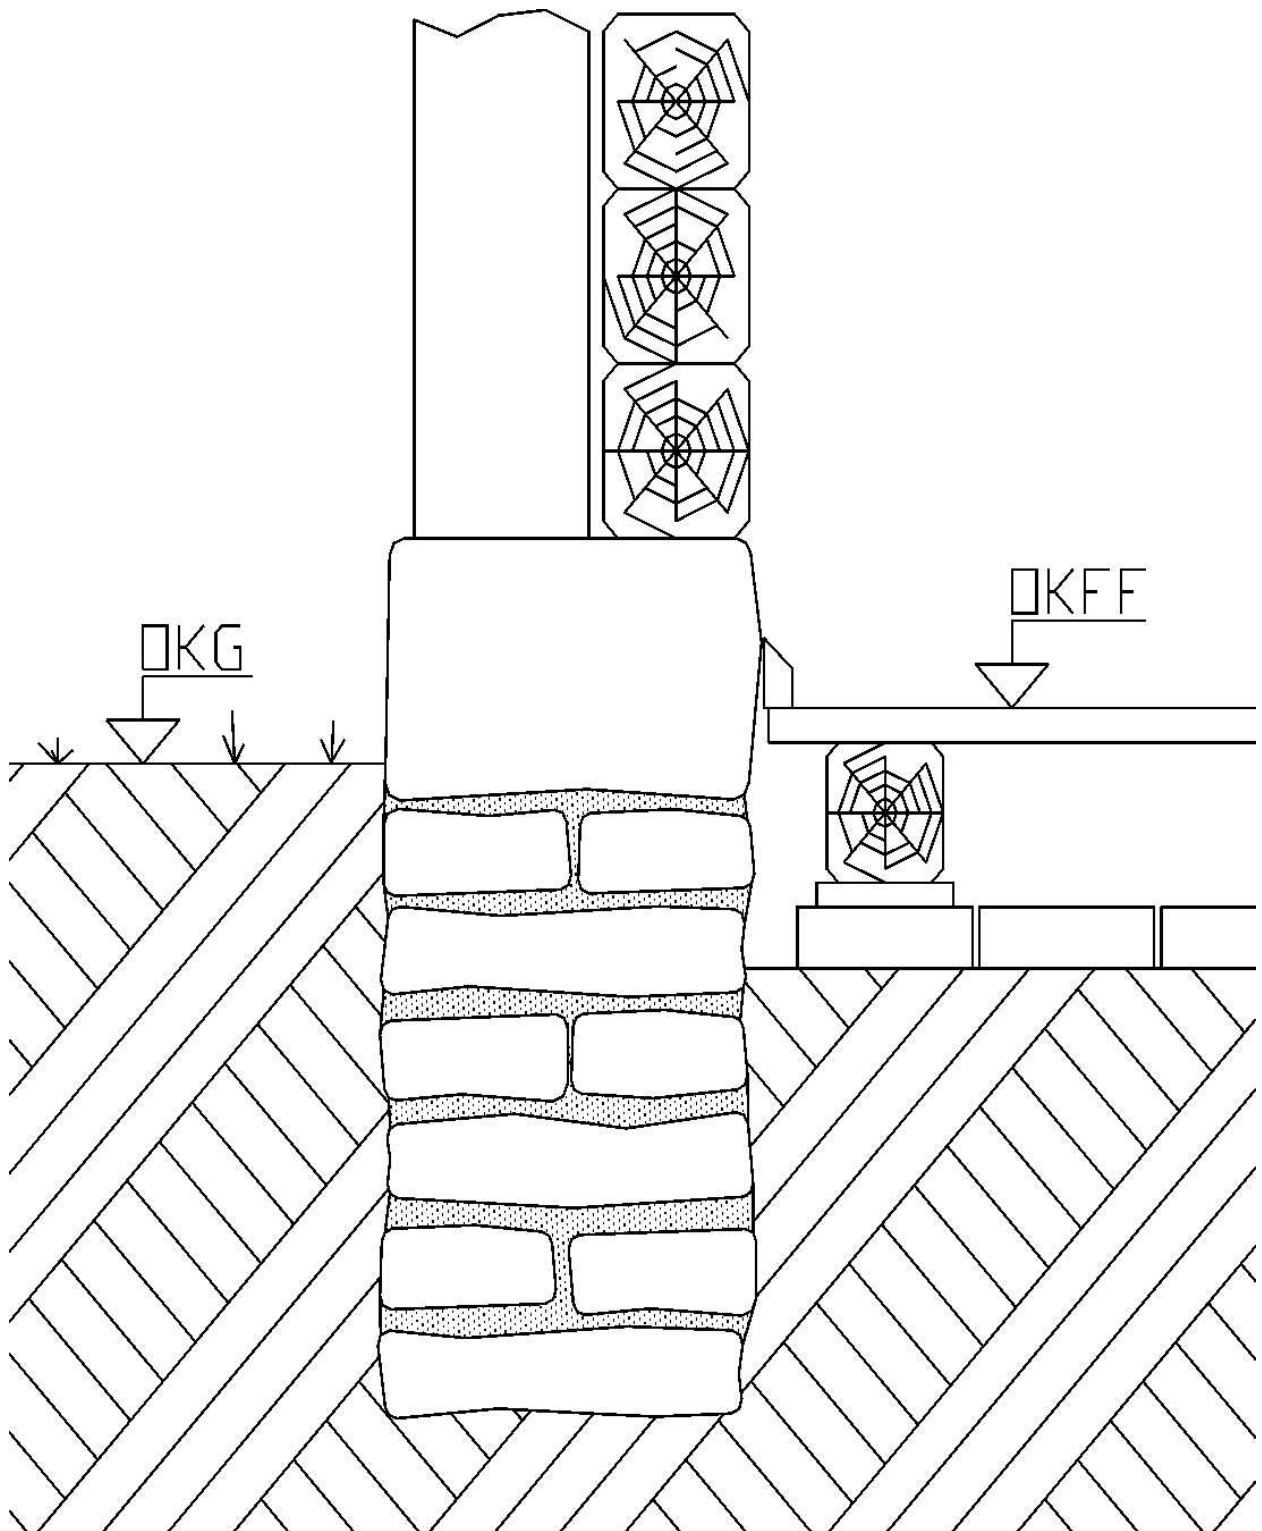
Bild 2.3.2-1: Skizze der historischen Situation mit abgesenktem Fußboden  
(Zeichnung: Dipl.-Ing. M. Springer)

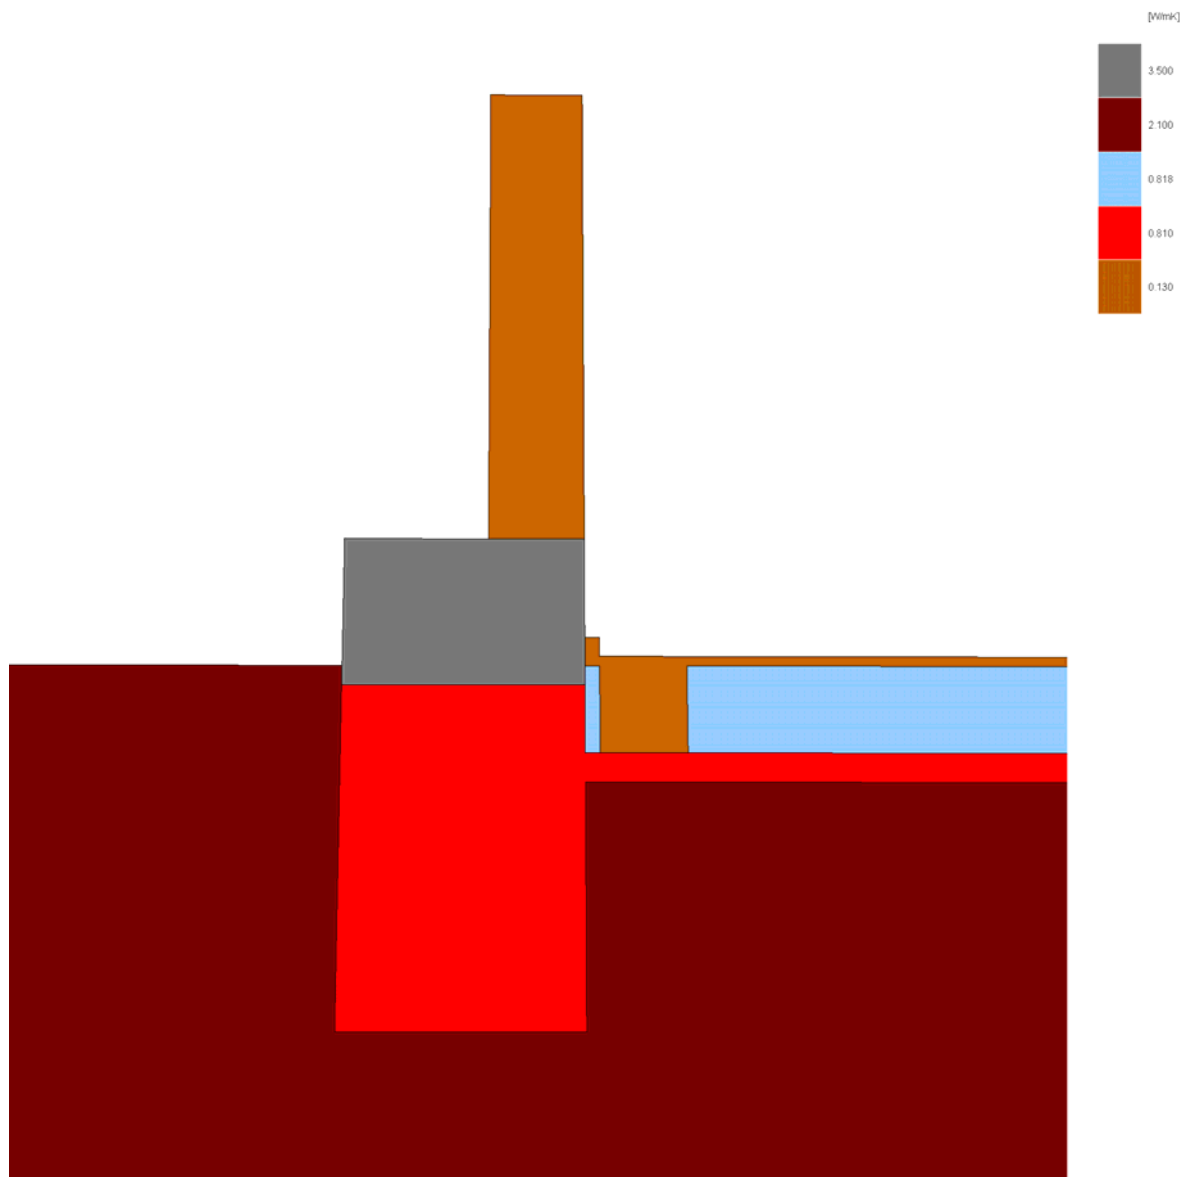
Bild 2.3.2-2: Berechnungsskizze zur historischen Situation mit abgesenktem Fußboden

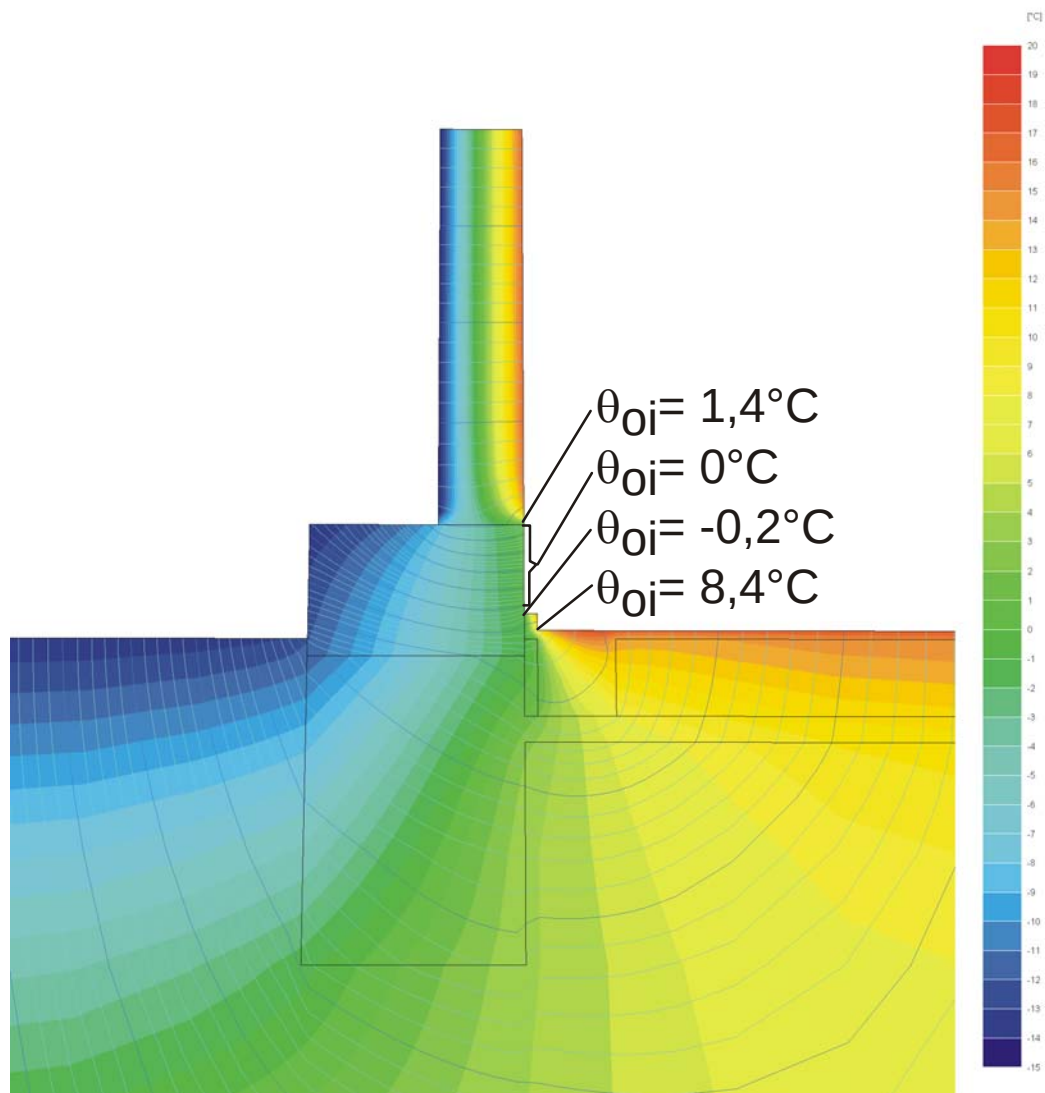
Bild 2.3.2-3: Grafisches Berechnungsergebnis zur historischen Situation mit abgesenktem Fußboden

$\theta_{oi\text{Sockelstein}} = -0,2 \dots 1,4^{\circ}\text{C} \rightarrow$  Taupunktunterschreitung auf der inneren Oberfläche  $\rightarrow$  Kondensat- und Eisbildung am Sockelstein

Die beim historischen Detail vorliegenden Probleme werden verschärft.

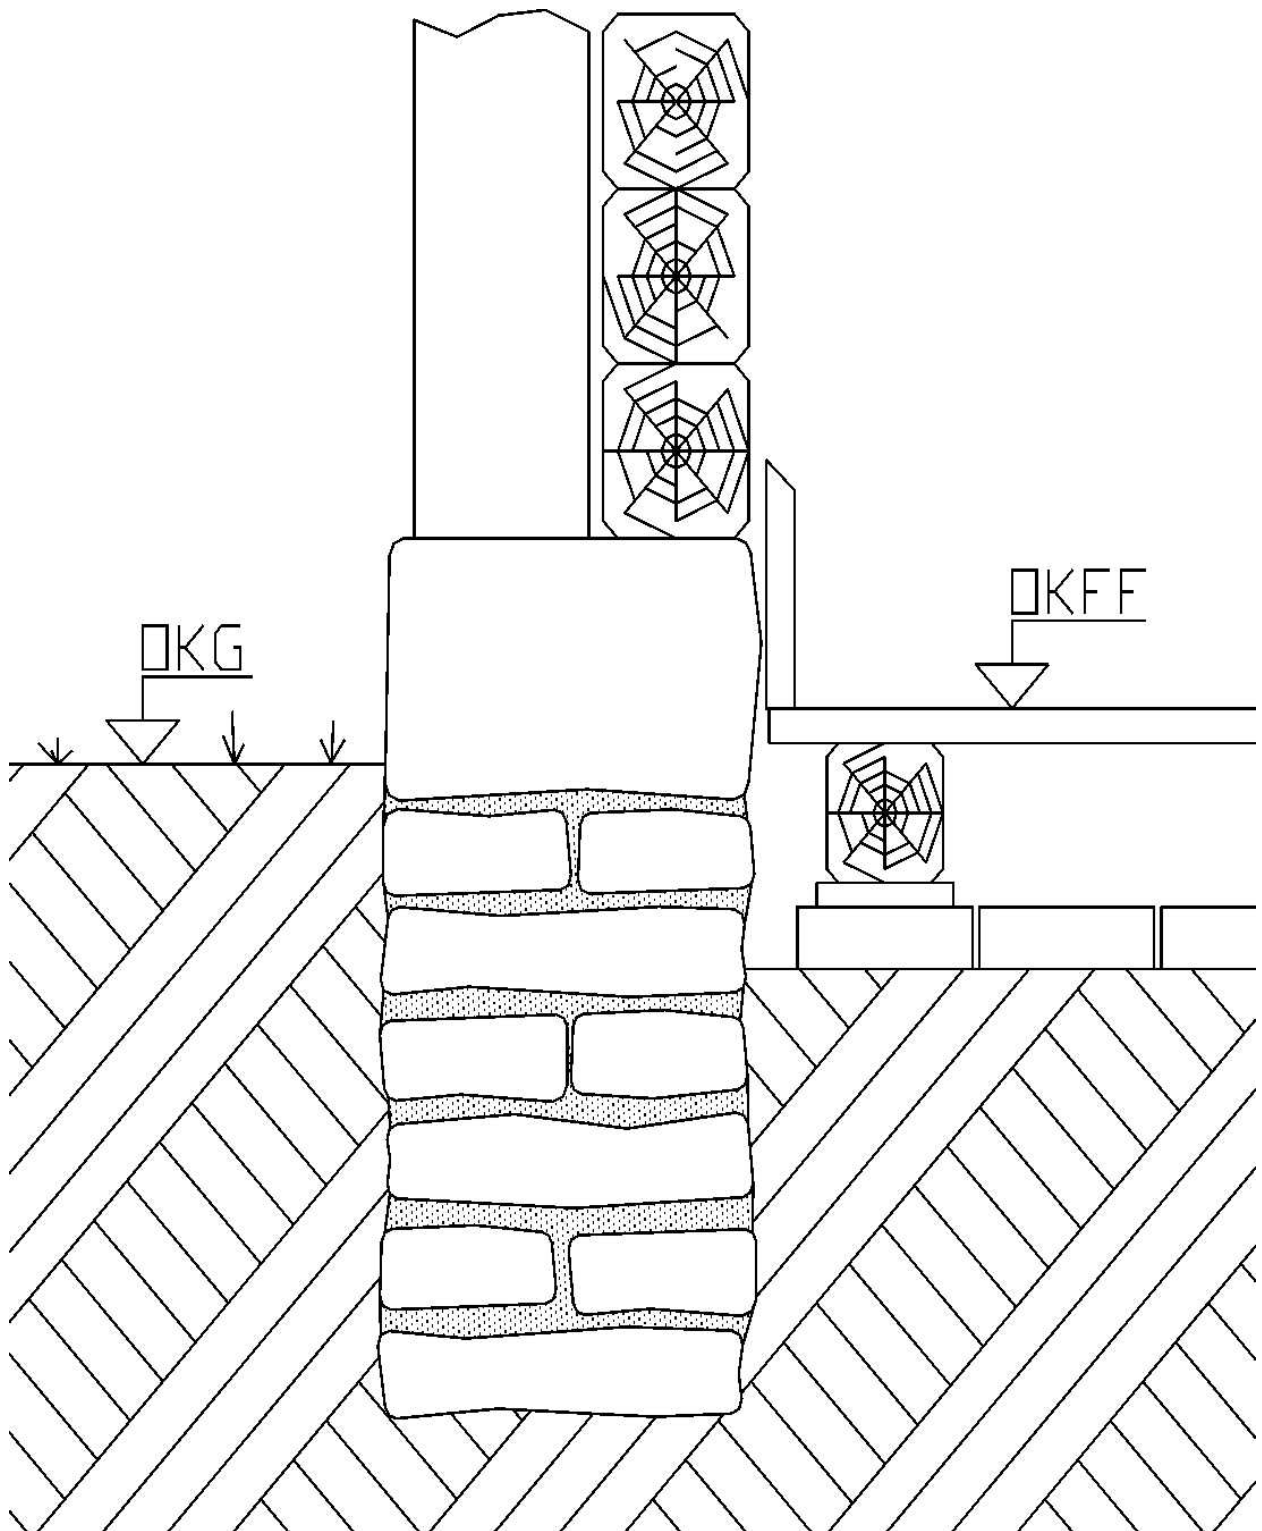
Bild 2.3.3-1: Skizze der historischen Situation mit abgesenktem Fußboden und verbrettertem Sockelstein  
(Zeichnung: Dipl.-Ing. M. Springer)

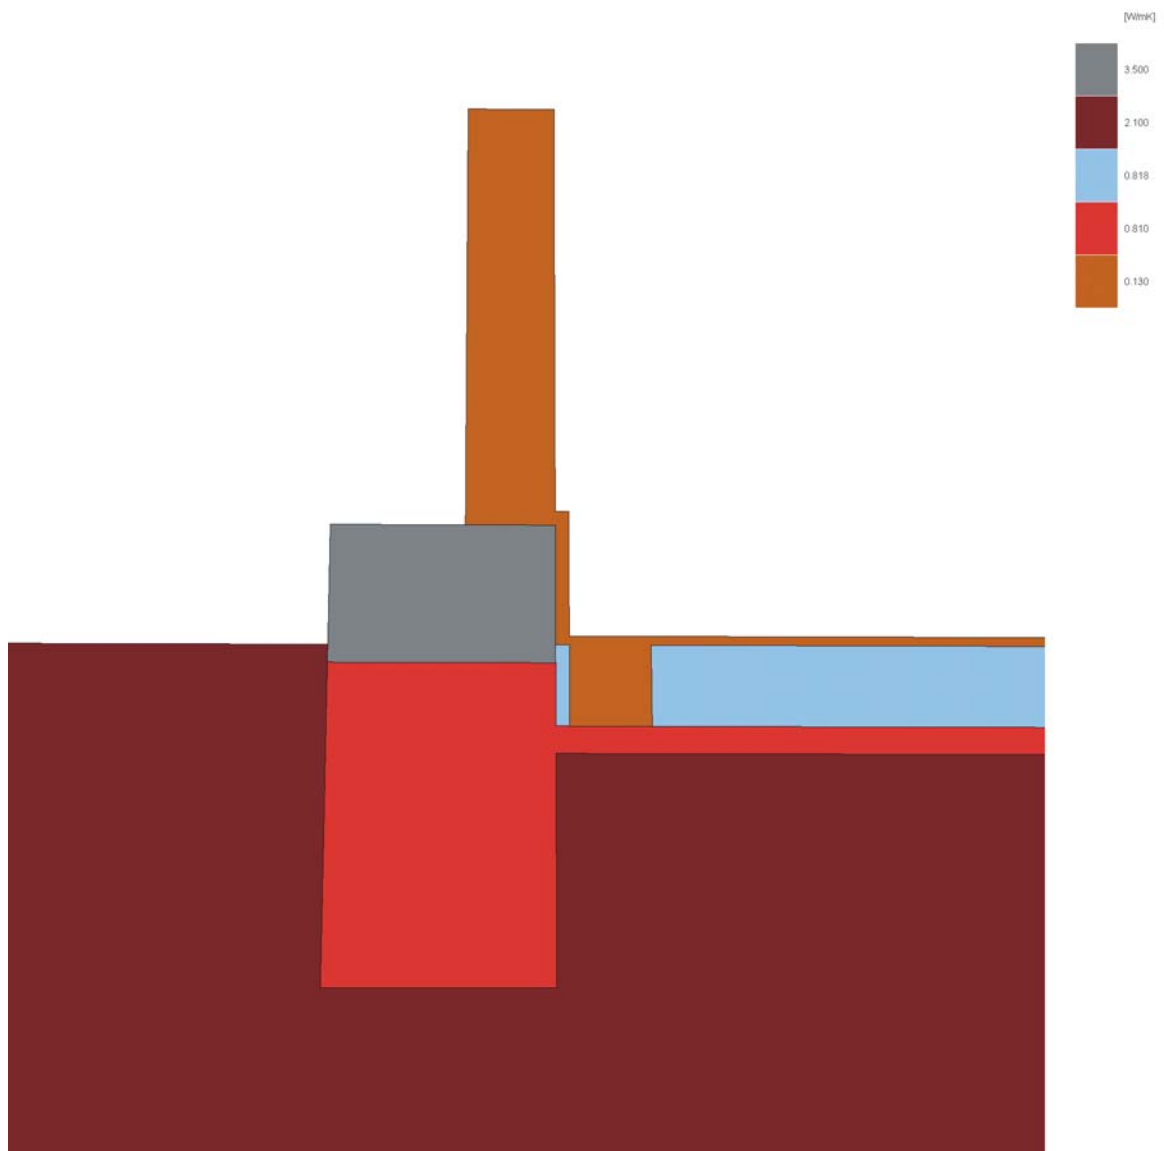
Bild 2.3.3-2: Berechnungsskizze zur historischen Situation mit abgesenktem Fußboden und verbrettertem Sockelstein

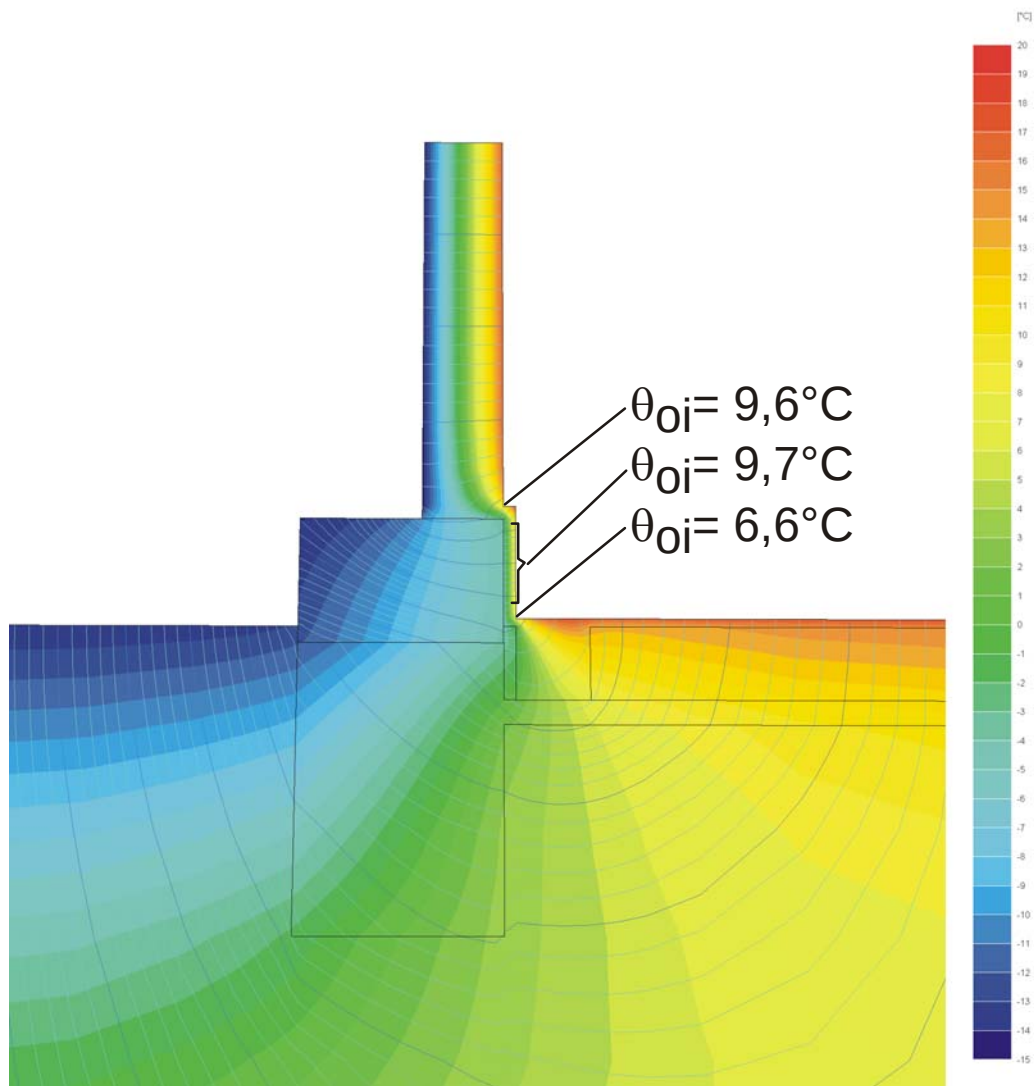
Bild 2.3.3-3: Grafisches Berechnungsergebnis zur historischen Situation mit abgesenktem Fußboden und verbrettertem Sockelstein

- $\theta_{oimin} = 6,6^{\circ}\text{C}$  → Taupunktunterschreitung auf der inneren Oberfläche → Kondensatbildung auf der inneren Oberfläche
- Verbretterung wirkt als Innendämmung ohne Dampfsperre → Kondensat- und Eisbildung an der Oberfläche zwischen Stein und Brett
- Verbretterung nicht luftdicht an Sockelstein → Kondensatmenge durch Konvektion erhöht
- Niedrige Temperaturen an den Balken analog der historischen Situation → Kondensatbildung mit sehr geringer Austrocknungsmöglichkeit

Die innere Oberflächentemperatur ist höher als ohne Verbretterung. Es entsteht jedoch mehr Kondensat zwischen Balken und Sockelstein, am Dielenbalken sowie zwischen der Verbretterung und den Balken der Blockstube.

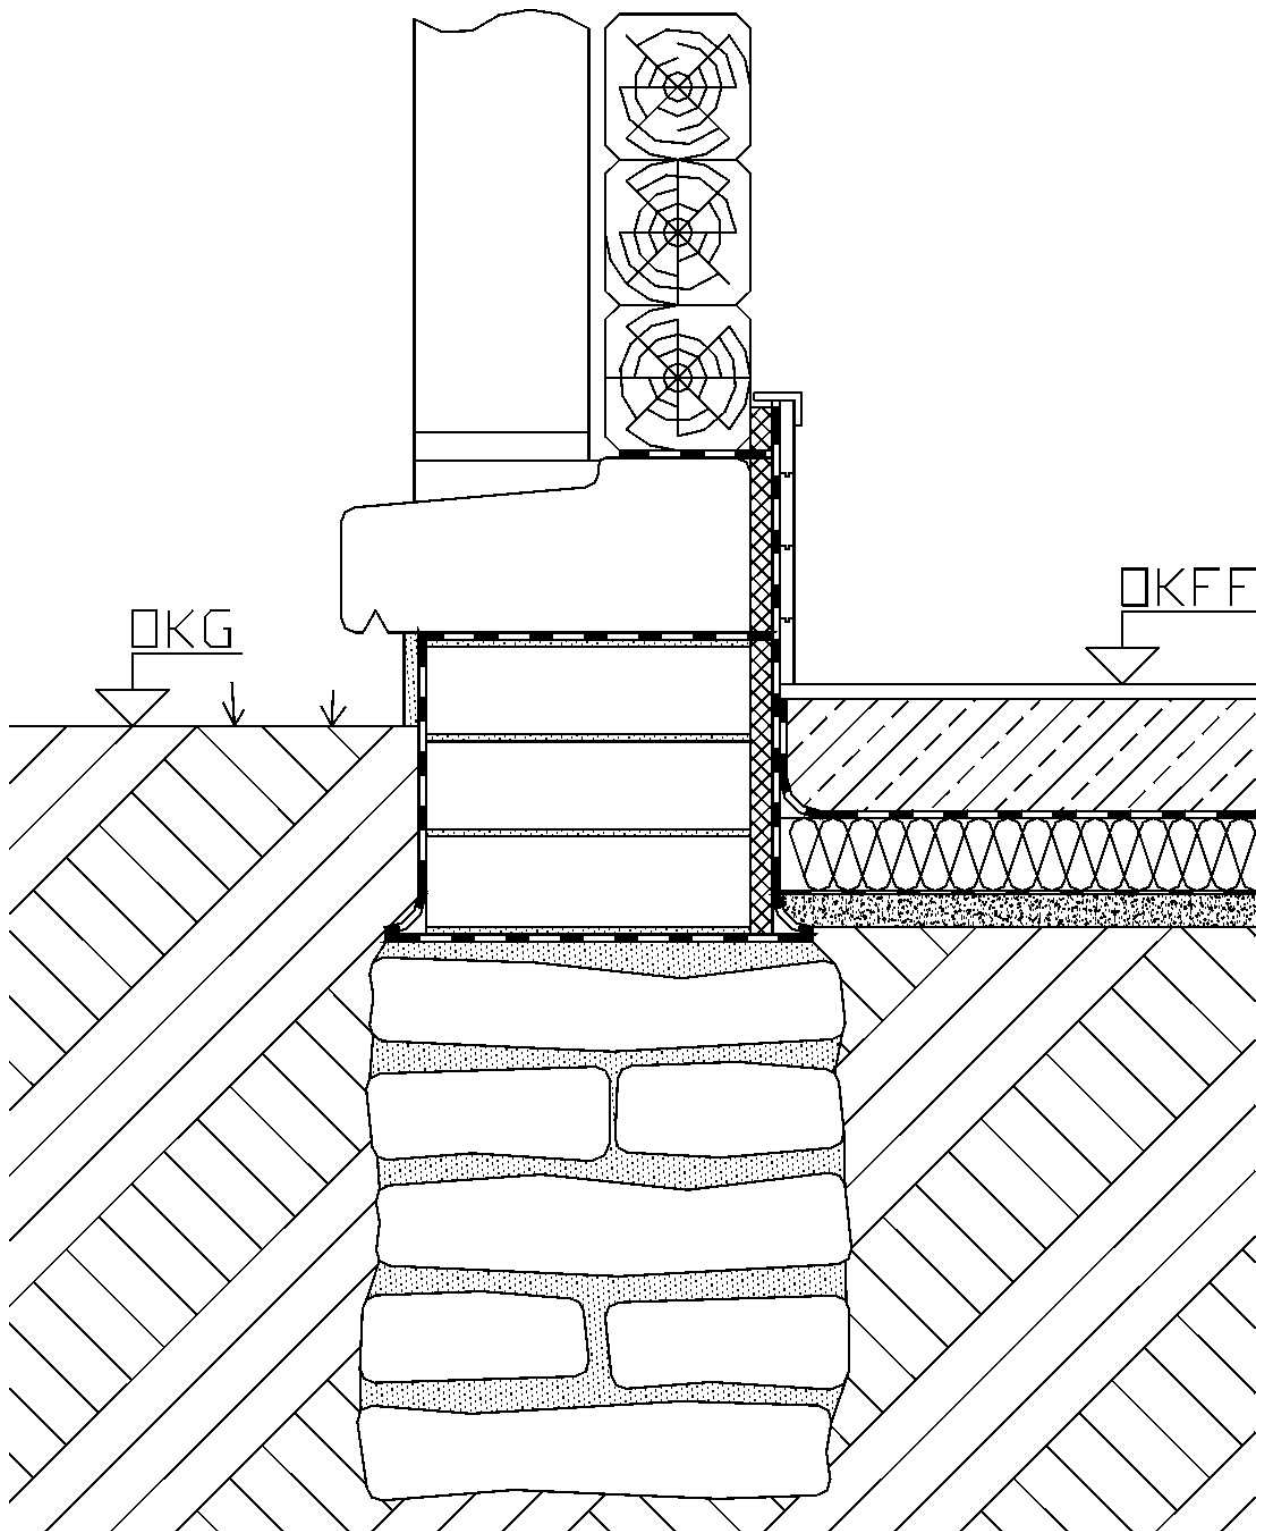
Bild 2.3.4-1: Skizze der Sanierungslösung 1 mit neuem Fußbodenaufbau mit Perimeterdämmung und einer Innendämmung mit Dampfsperre am Sockelstein  
(Zeichnung: Dipl.-Ing. M. Springer)

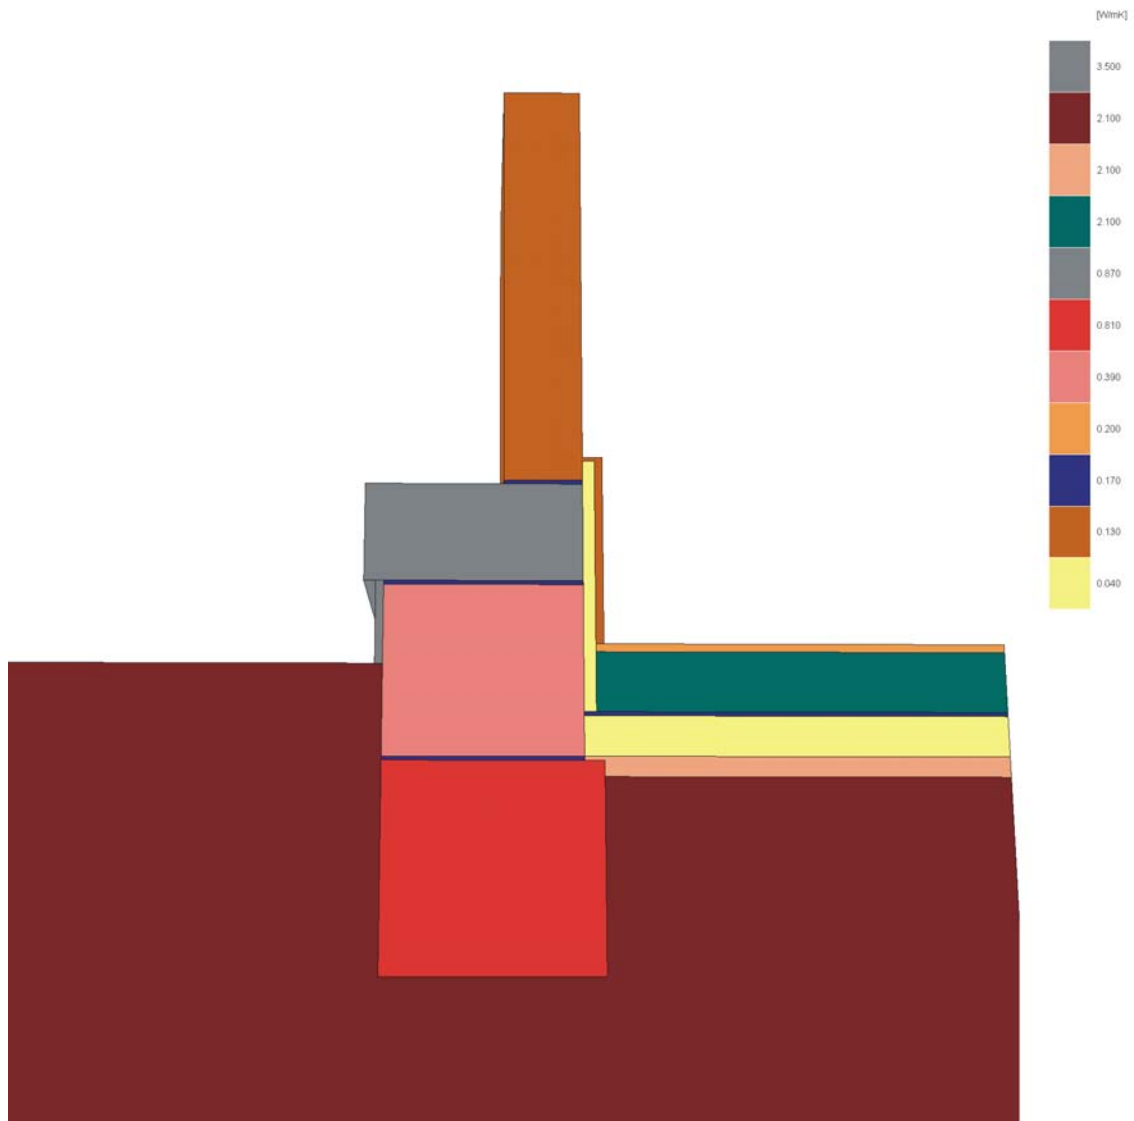
Bild 2.3.4-2: Berechnungsskizze zur Sanierungslösung 1 mit neuem Fußbodenaufbau mit Perimeterdämmung und einer Innendämmung mit Dampfsperre am Sockelstein

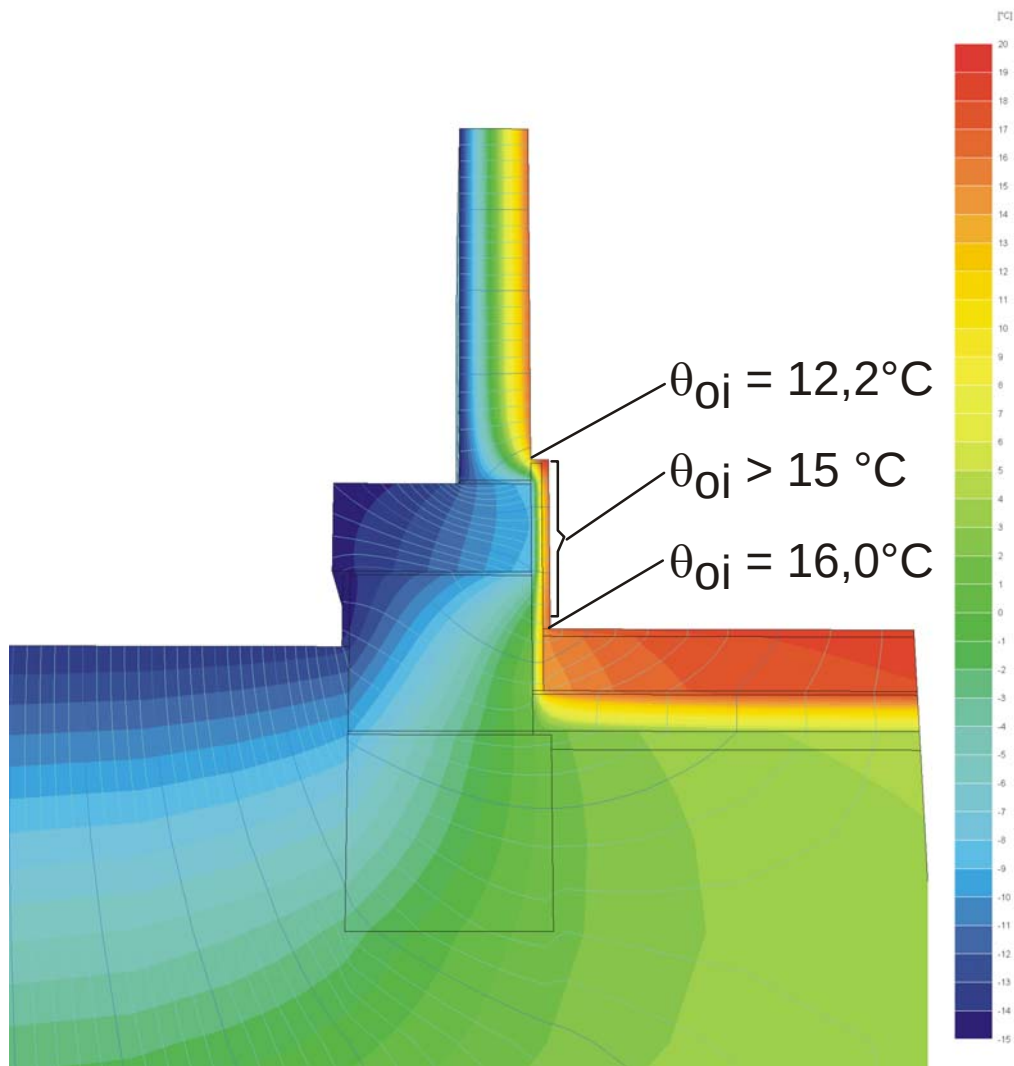
Bild 2.3.4-3: Grafisches Berechnungsergebnis zur Sanierungslösung 1 mit neuem Fußbodenaufbau mit Perimeterdämmung und einer Innendämmung mit Dampfsperre am Sockelstein

Die Sanierungslösung ist theoretisch gut. Der luftdichte Anschluss der Dampfsperre an die Balken ist schwer ausführbar. Es besteht die Gefahr der Kondensatbildung auf der kalten Seite des Dämmstoffs auf Grund von Konvektion.
