# Vogel, L<sup>1</sup>.: Winterlicher Wärmeschutz bei der Sanierung der Blockstube eines Umgebindehauses

<sup>1</sup> Dr.-Ing. Liane Vogel, Hochschule Zittau/Görlitz (FH), Fachbereich Bauwesen

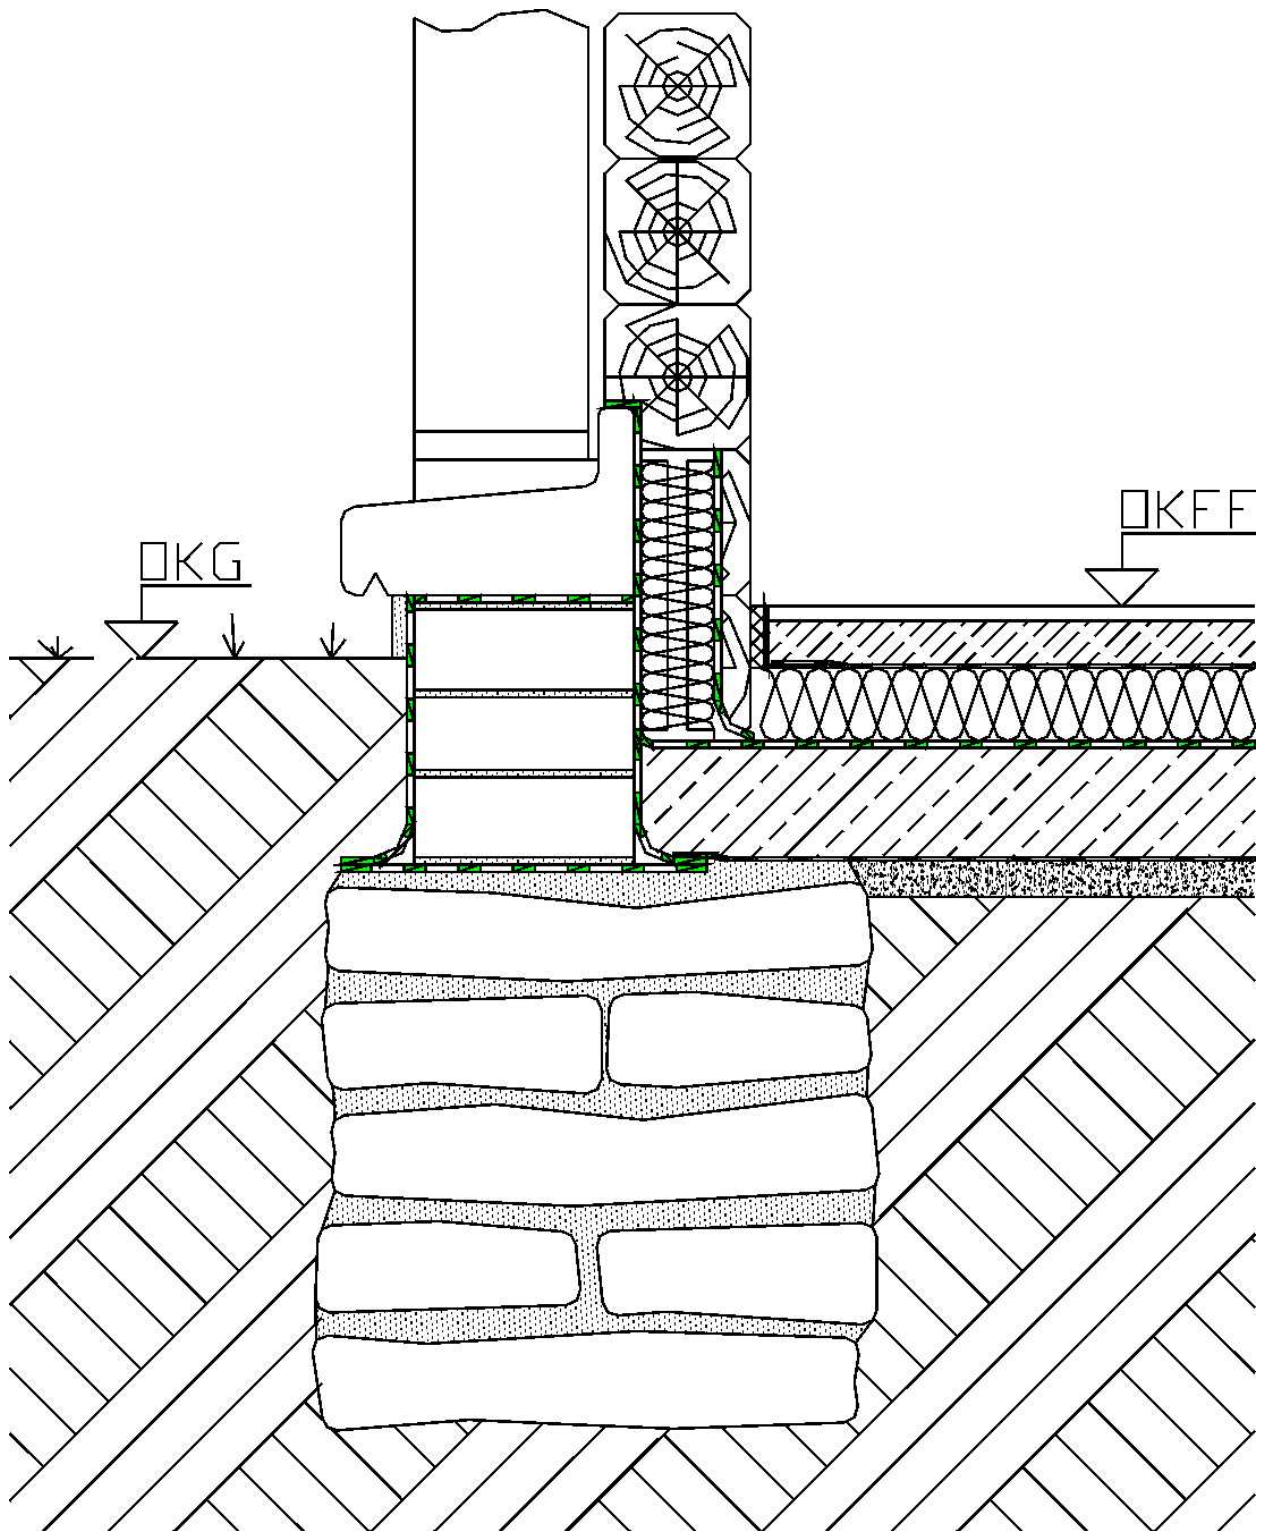
Bild 2.3.5-1: Skizze der Sanierungslösung 2 mit neuem Fußbodenaufbau und einer Kern-dämmung aus Mineralfaser im Sockelbereich  
(Zeichnung: Dipl.-Ing. M. Springer)

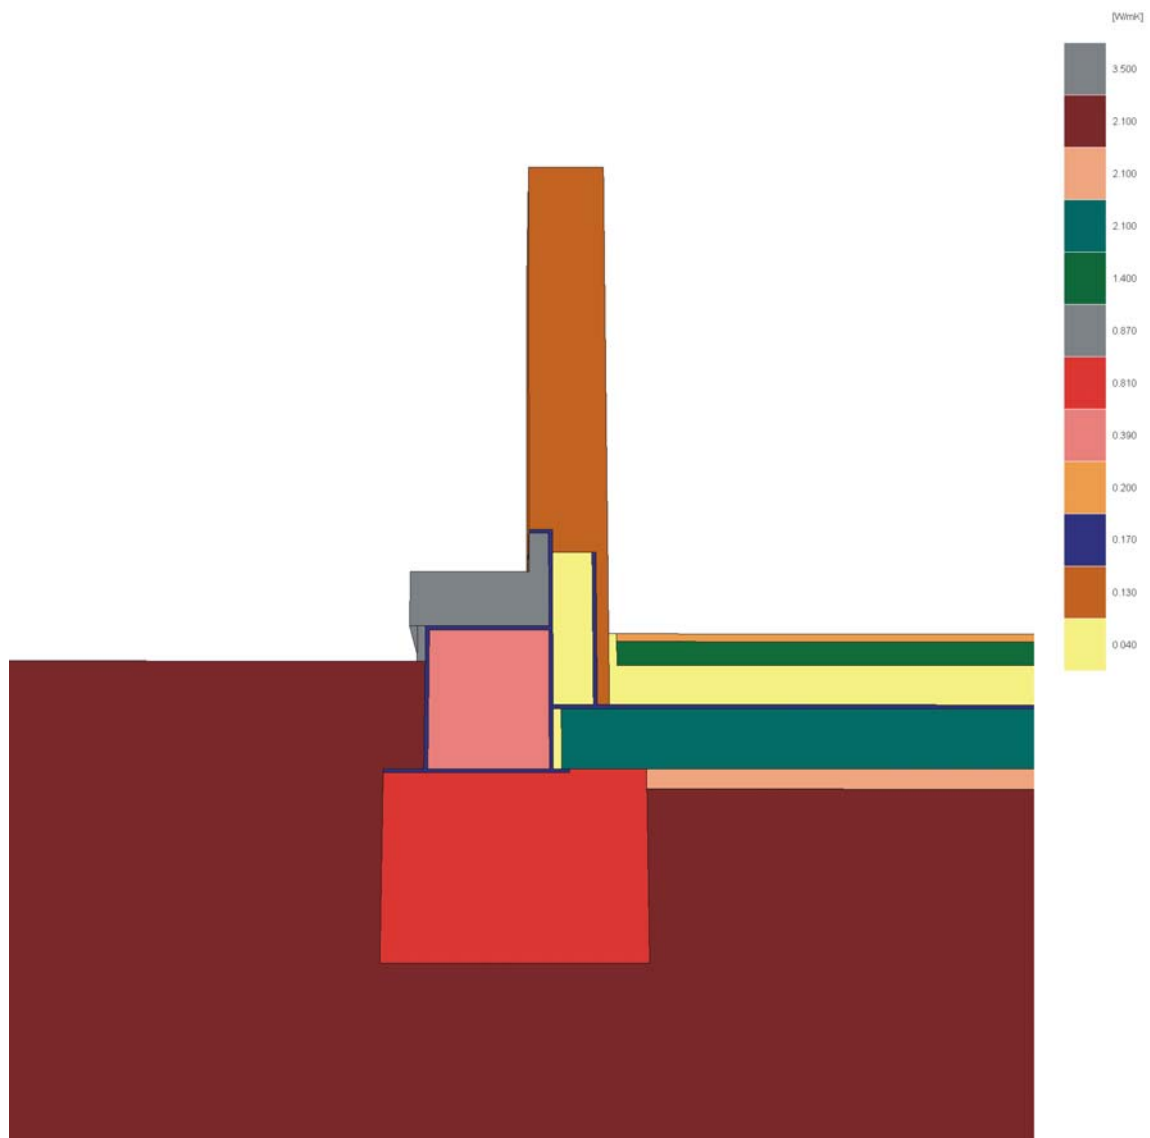
Bild 2.3.5-2: Berechnungsskizze zur Sanierungslösung 2 mit neuem Fußbodenaufbau und einer Kerndämmung aus Mineralfaser im Sockelbereich

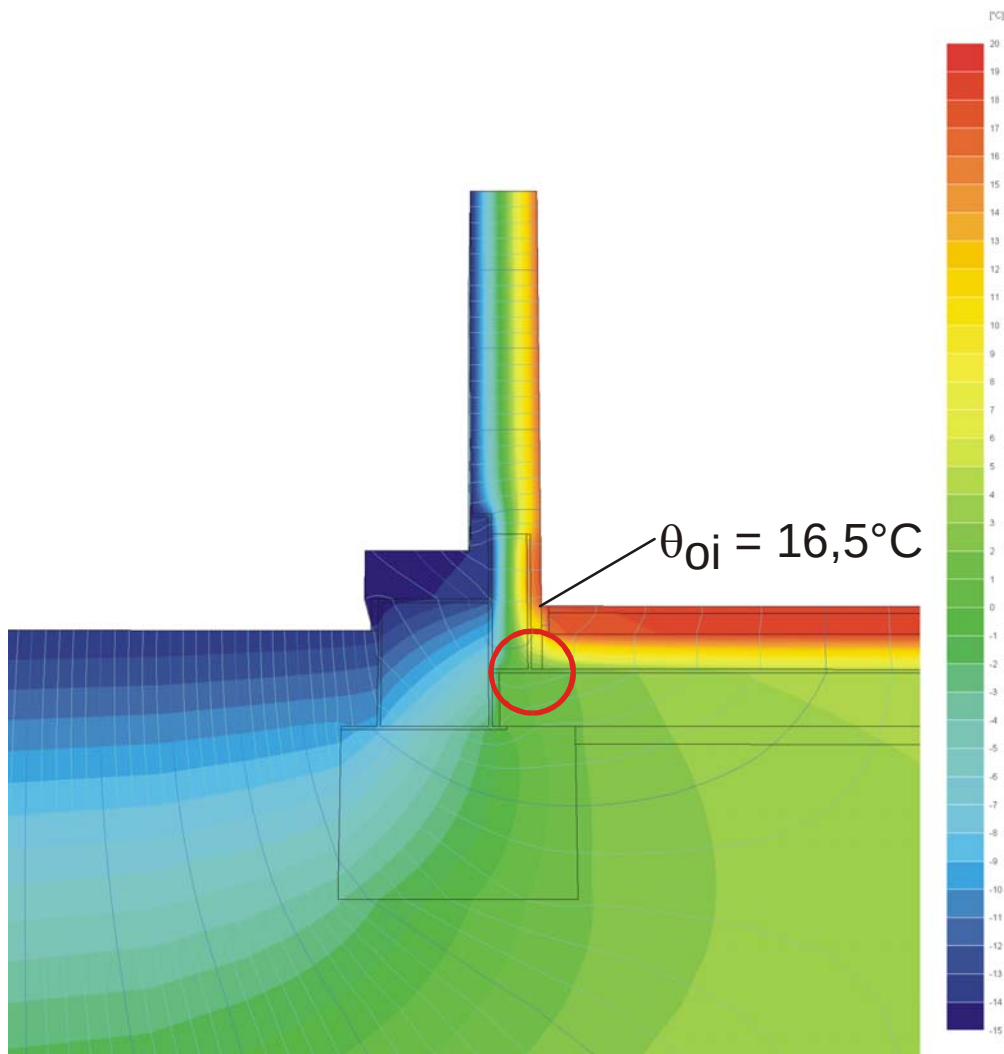
Bild 2.3.5-3: Grafisches Berechnungsergebnis zur Sanierungslösung 2 mit neuem Fußboden-aufbau und einer Kerndämmung aus Mineralfaser im Sockelbereich

Die Sanierungslösung ist diffusionstechnisch problematisch. Es liegen Abdichtungen an der kalten Seite des Dämmstoffs (Fußboden- und Sockelbereich). Kondensatbildung zwischen Dämmstoff und Abdichtung ist möglich.

Der  $s_d$ -Wert der Dampfsperre an der warmen Seite der Dämmung muss an den  $s_d$ -Wert der Abdichtung angepasst werden. Die Austrocknung wird behindert.

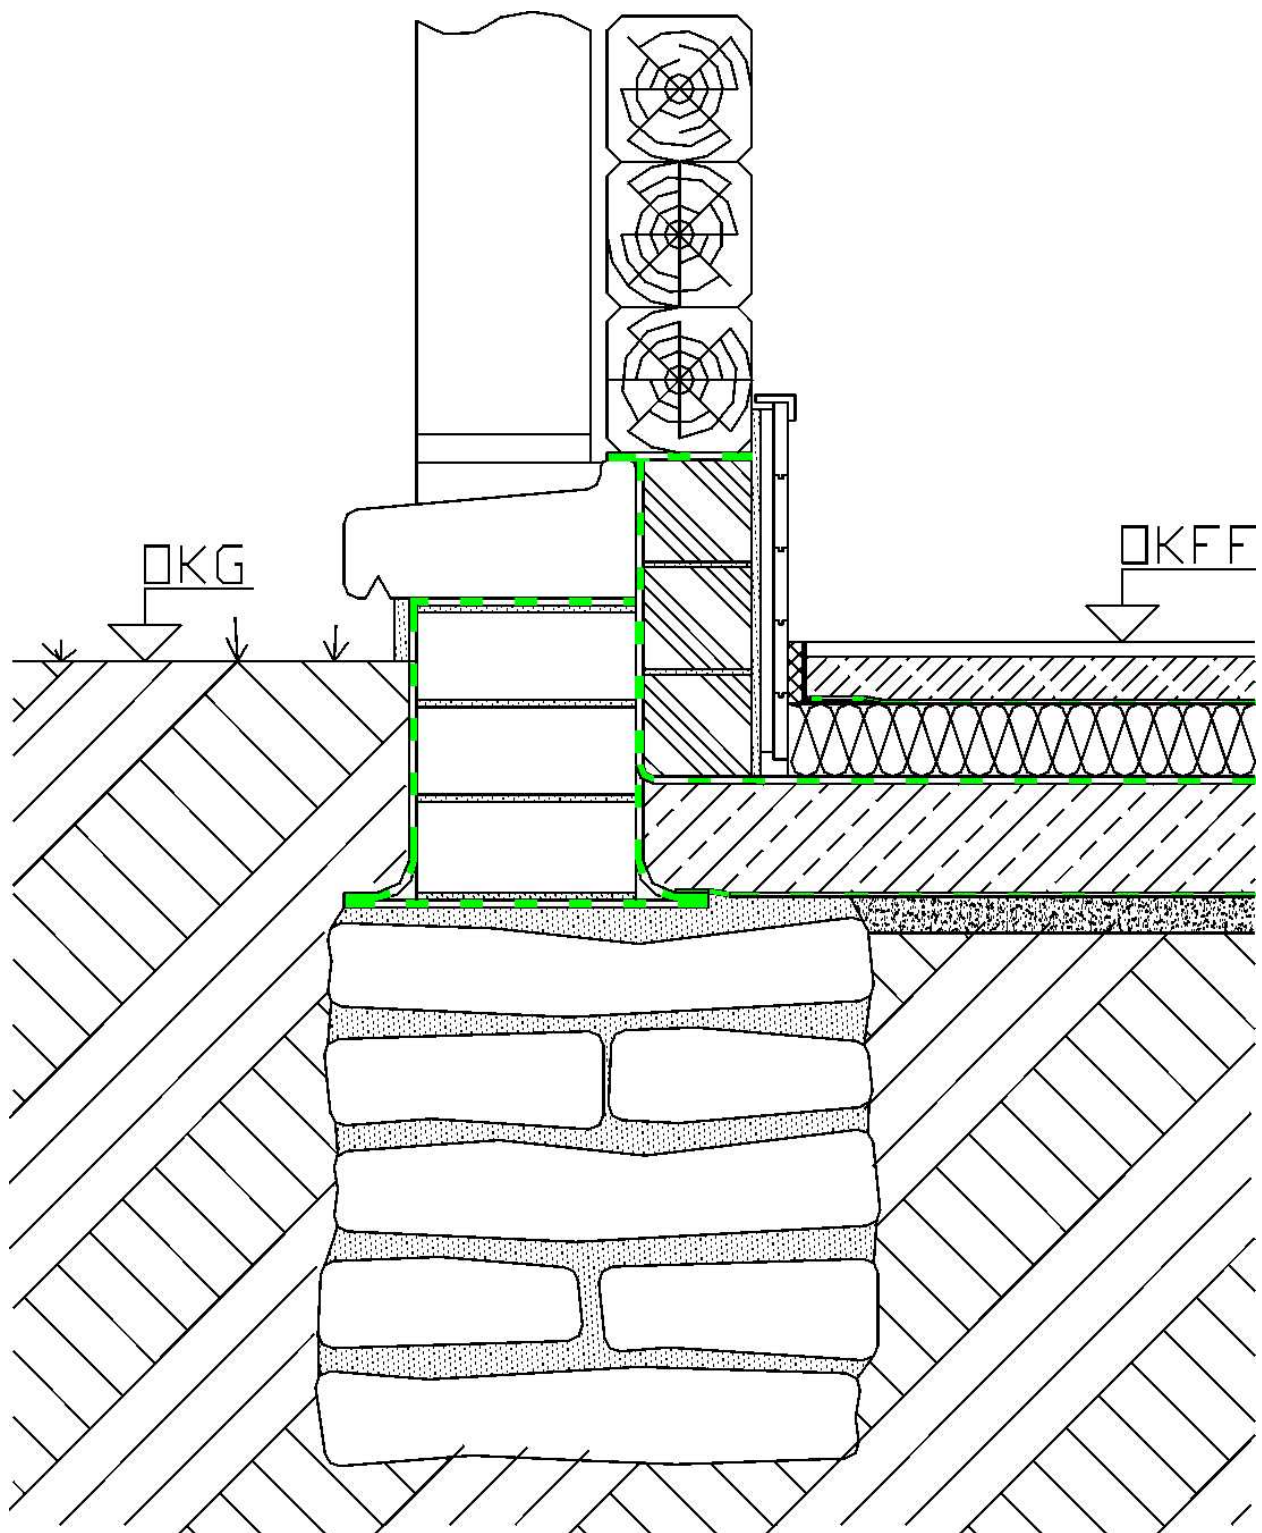
Bild 2.3.6-1: Skizze der Sanierungslösung 3 mit neuem Fußbodenaufbau und einer Foamglas-dämmung im Sockelbereich  
(Zeichnung: Dipl.-Ing. M. Springer)

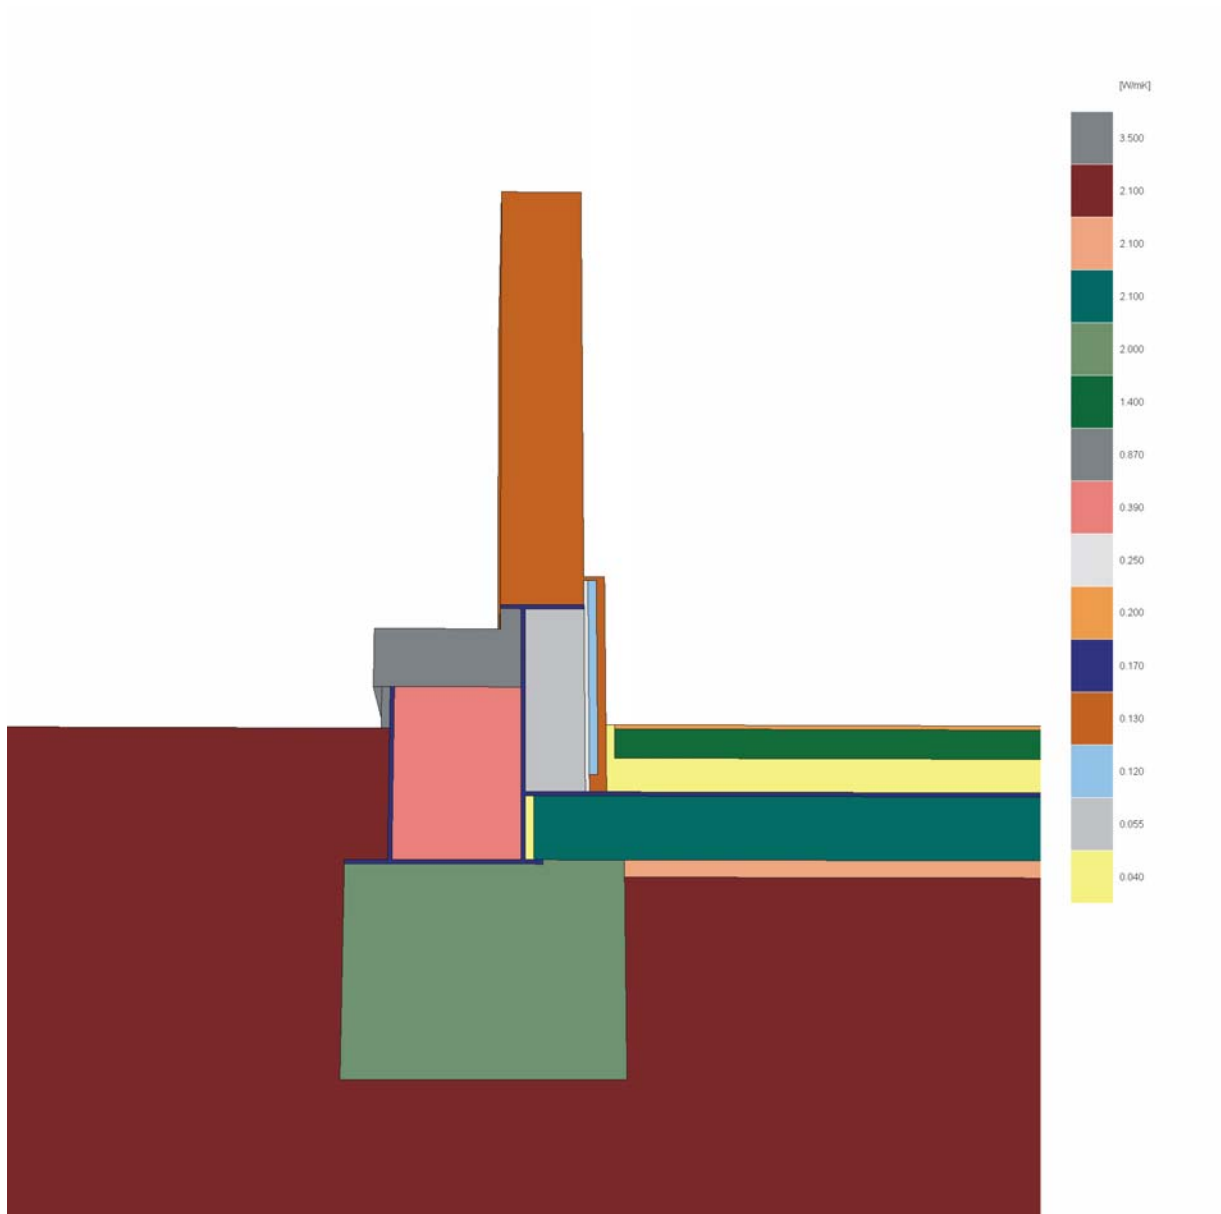
Bild 2.3.6-2: Berechnungsskizze zur Sanierungslösung 3 mit neuem Fußbodenaufbau und einer Foamglasdämmung im Sockelbereich

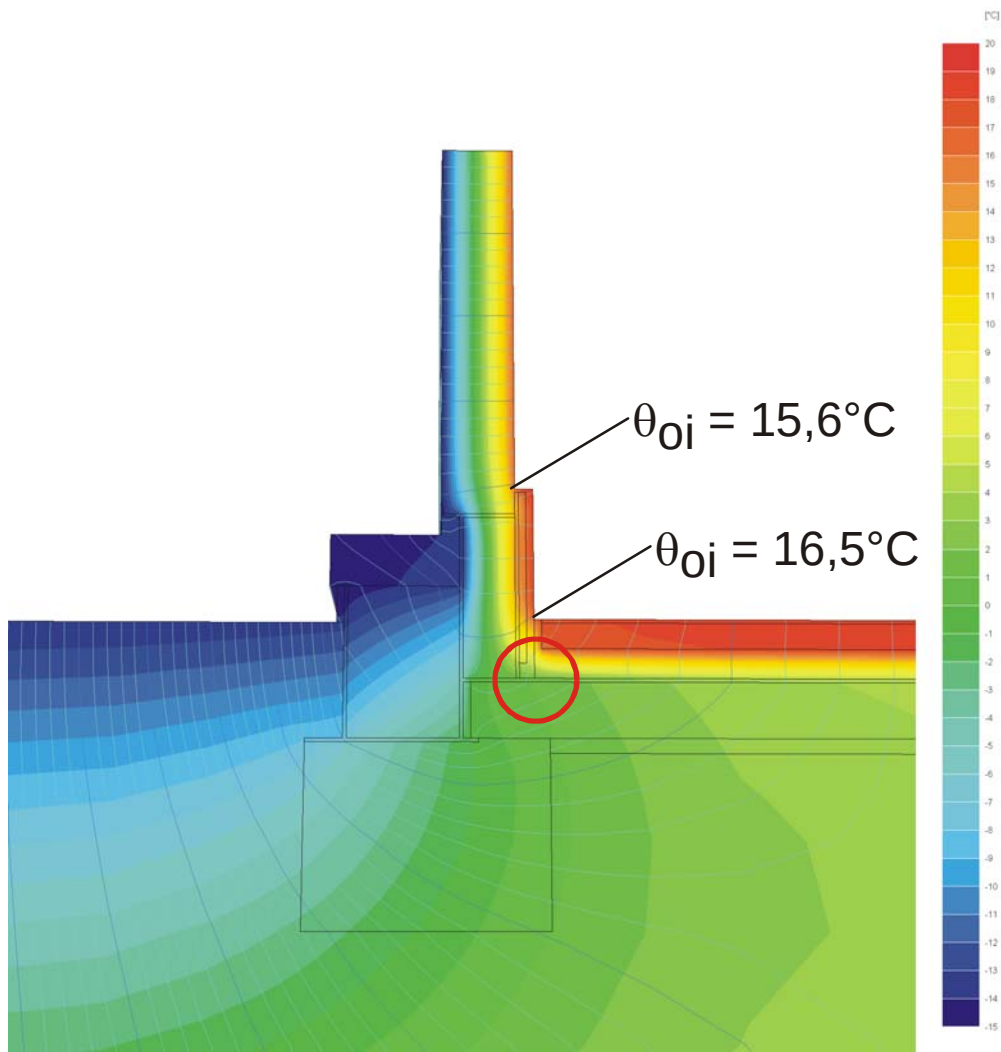
Bild 2.3.6-3: Grafisches Berechnungsergebnis zur Sanierungslösung 3 mit neuem Fußboden-aufbau und einer Foamglasdämmung im Sockelbereich

- keine Kondensatbildung auf der inneren Oberfläche
- keine Dampfsperre auf warmer Seite des Foamglases notwendig, keine Probleme durch Konvektion
- Vorteil: Temperatur am Balkenaufleger höher
- Fußbodenausführung mit Abdichtung an der kalten Seite des Dämmstoffs problematisch (Diffusionsprobleme)
- Anordnung der Abdichtungen behindert die Austrocknung

Die Sanierungslösung ist diffusionstechnisch problematisch. Die Fußbodenabdichtung liegt an der kalten Seite des Dämmstoffs. Kondensatbildung zwischen Dämmstoff und Abdichtung ist möglich.

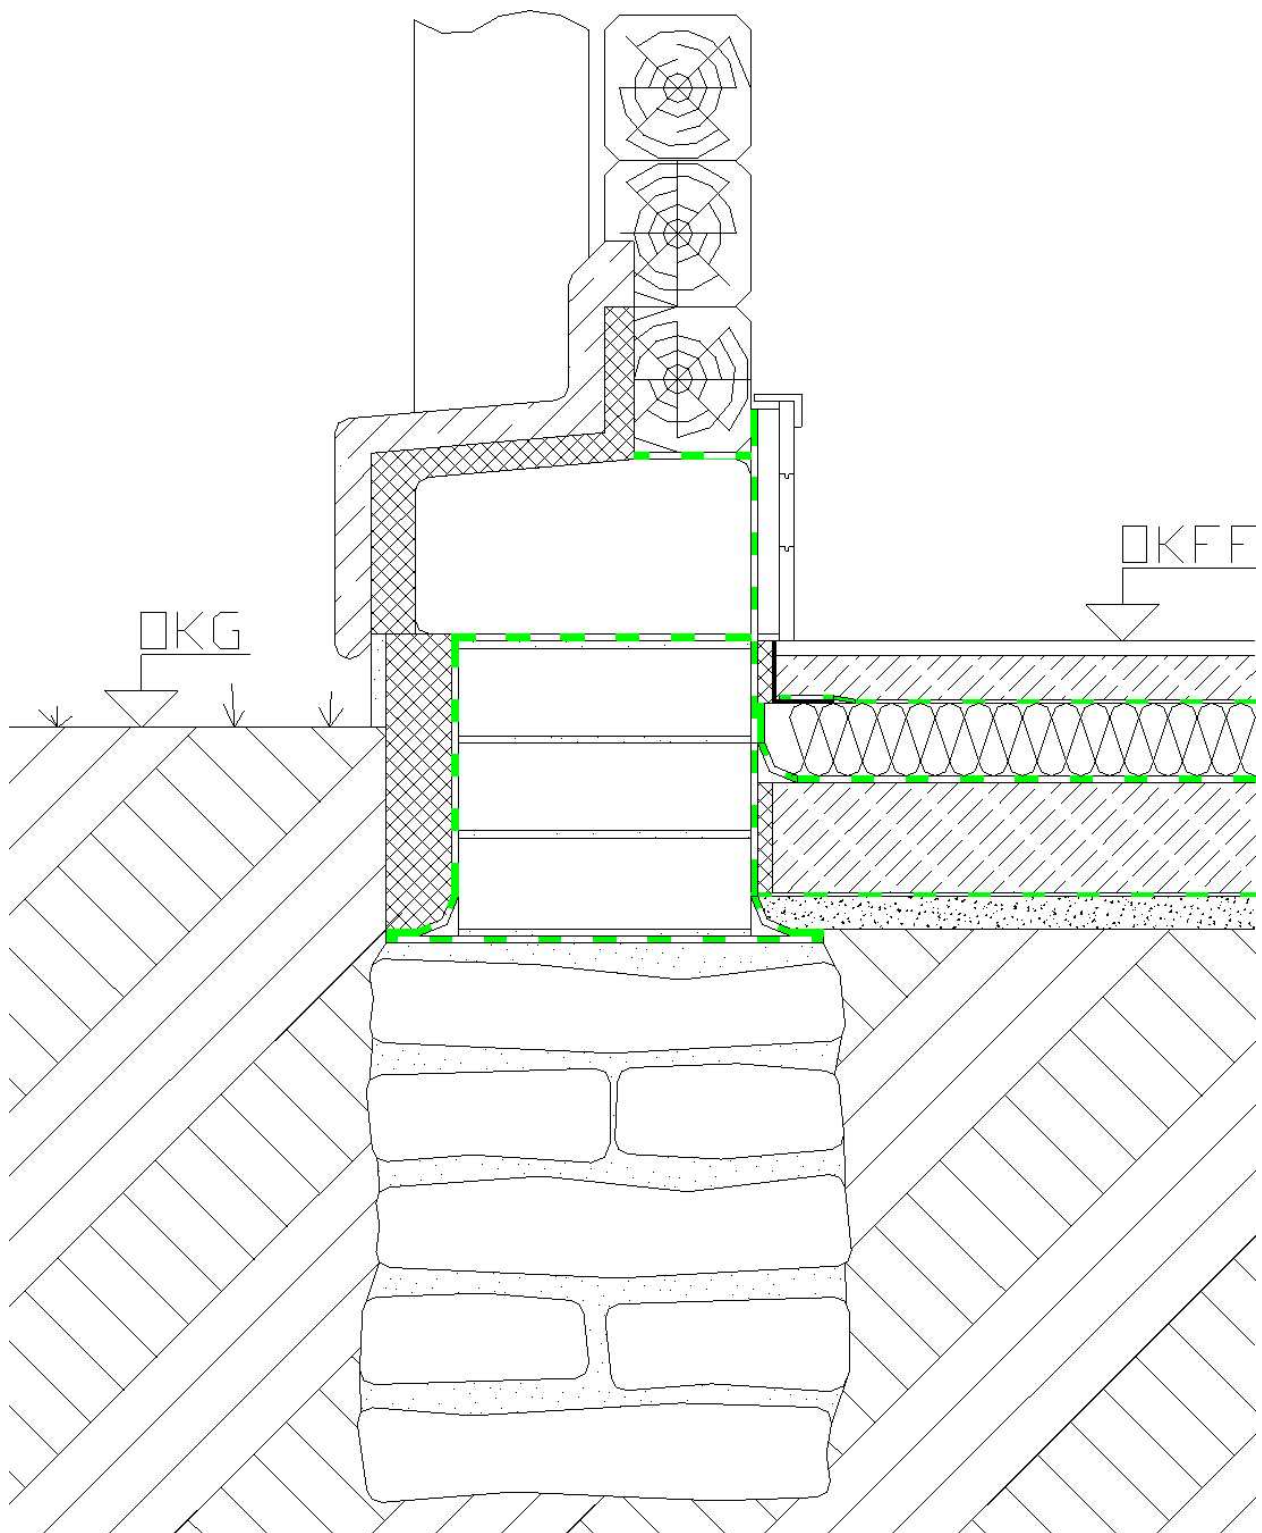
Bild 2.3.7-1: Skizze der Sanierungslösung 4 mit neuem Fußbodenaufbau und einer Außen-dämmung im Sockelbereich  
(Zeichnung: Dipl.-Ing. M. Springer)

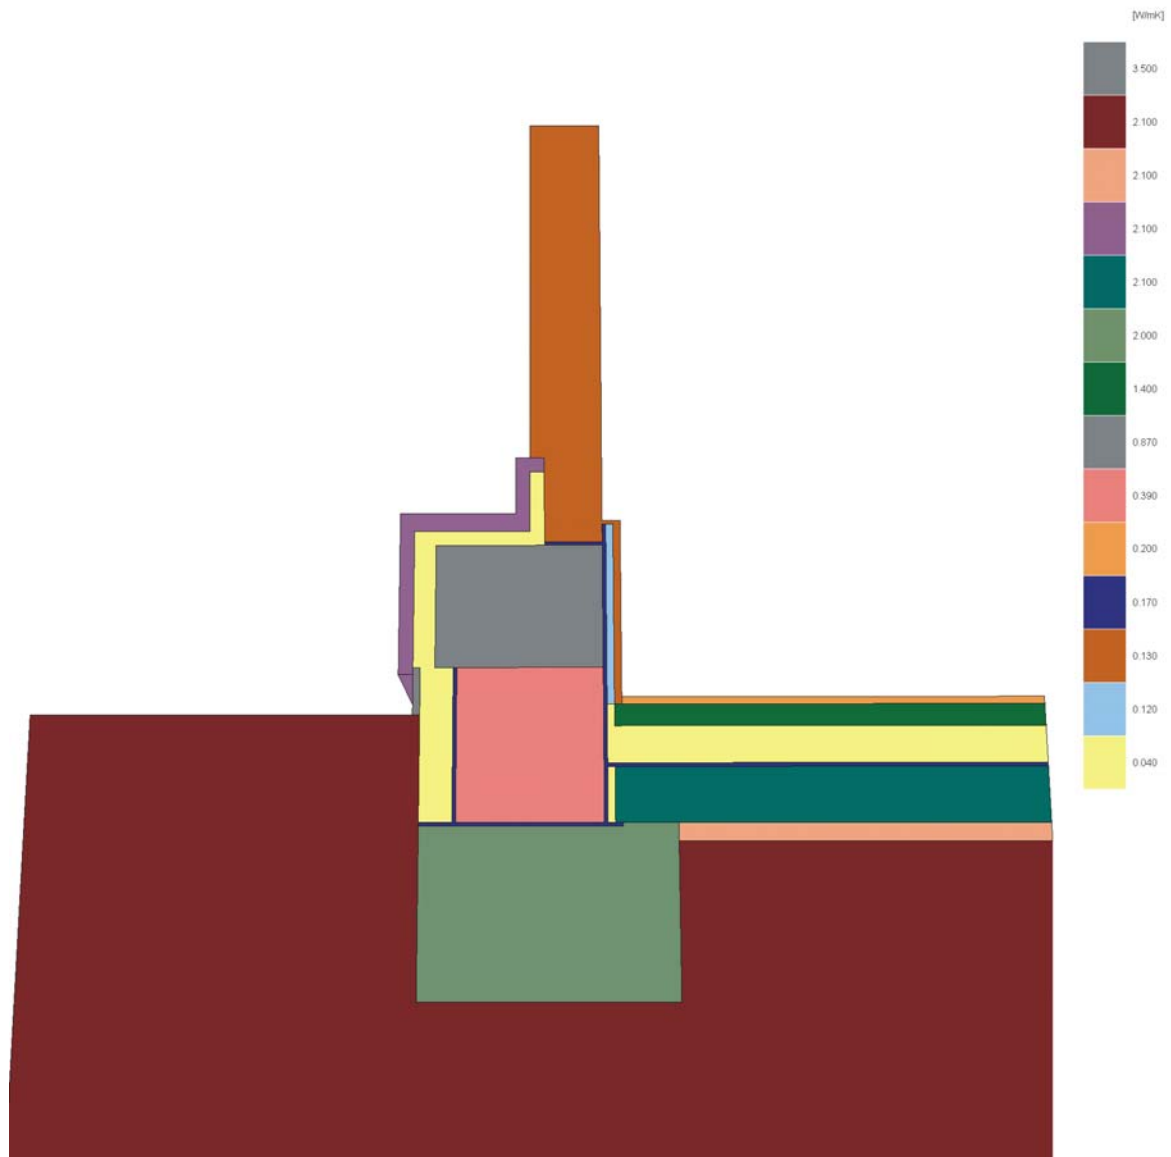
Bild 2.3.7-2: Berechnungsskizze zur Sanierungslösung 4 mit neuem Fußbodenaufbau und einer Außendämmung im Sockelbereich

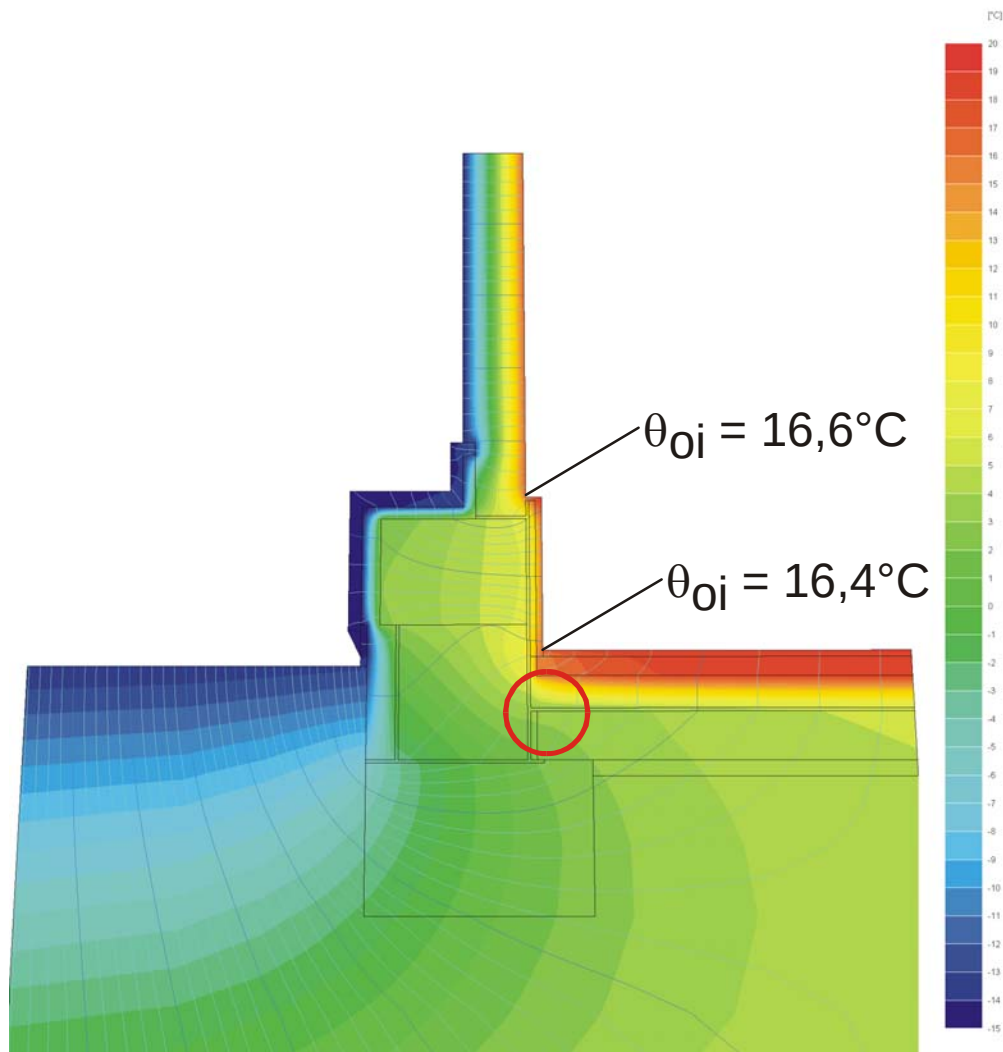
Bild 2.3.7-3: Grafisches Berechnungsergebnis zur Sanierungslösung 4 mit neuem Fußboden-aufbau und einer Außendämmung im Sockelbereich

- keine Kondensatbildung auf der inneren Oberfläche
- keine Diffusionsprobleme im Sockelbereich
- Vorteil: Temperatur am Balkenaufleger höher
- Fußbodenausführung mit Abdichtung an der kalten Seite des Dämmstoffs problematisch (Diffusionsprobleme), Perimeterdämmung am Sockel entschärft das Problem wenig

Die Sanierungslösung ist sehr gut für den Sockelbereich. Die Fußbodenabdichtung liegt an der kalten Seite des Dämmstoffes, Kondensatbildung ist möglich. Diese ist jedoch geringer als bei der Sanierungslösung 3, da durch die Perimeterdämmung des Sockels im gekennzeichneten Bereich höhere Temperaturen als bei der Innendämmung erricht werden.

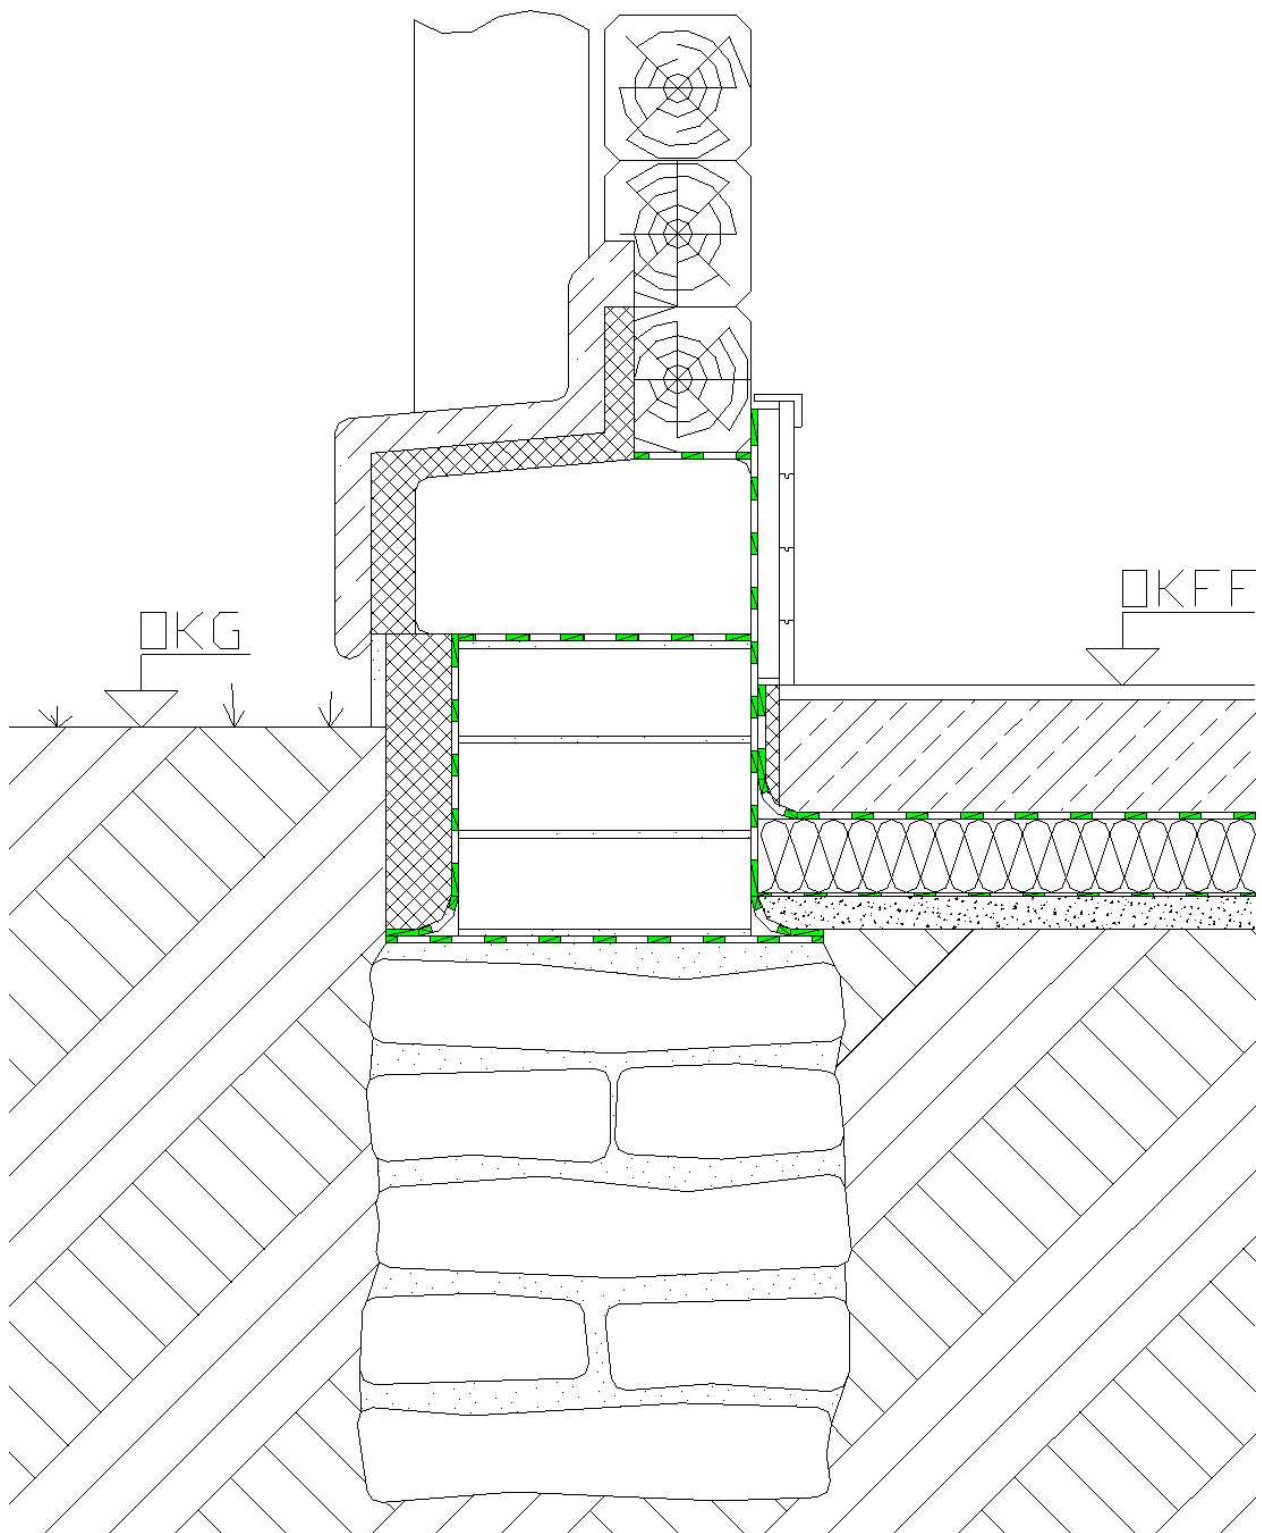
Bild 2.3.8-1: Skizze der Sanierungslösung 5 mit Perimeterdämmung im Fußboden und einer Außendämmung im Sockelbereich  
(Zeichnung: Dipl.-Ing. M. Springer)

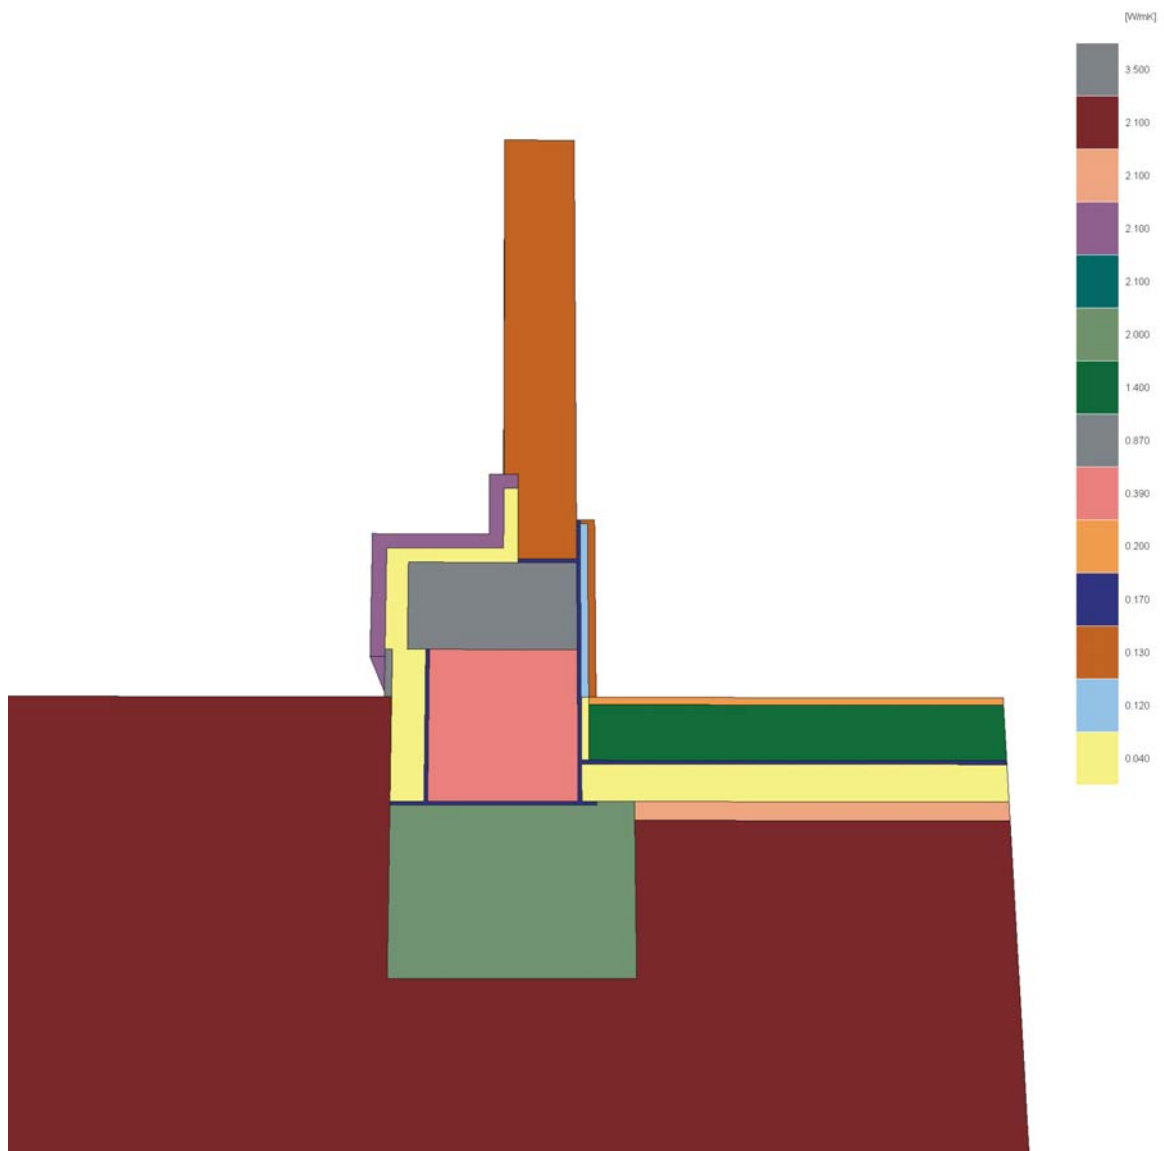
Bild 2.3.8-2: Berechnungsskizze zur Sanierungslösung 5 mit Perimeterdämmung im Fußboden und einer Außendämmung im Sockelbereich

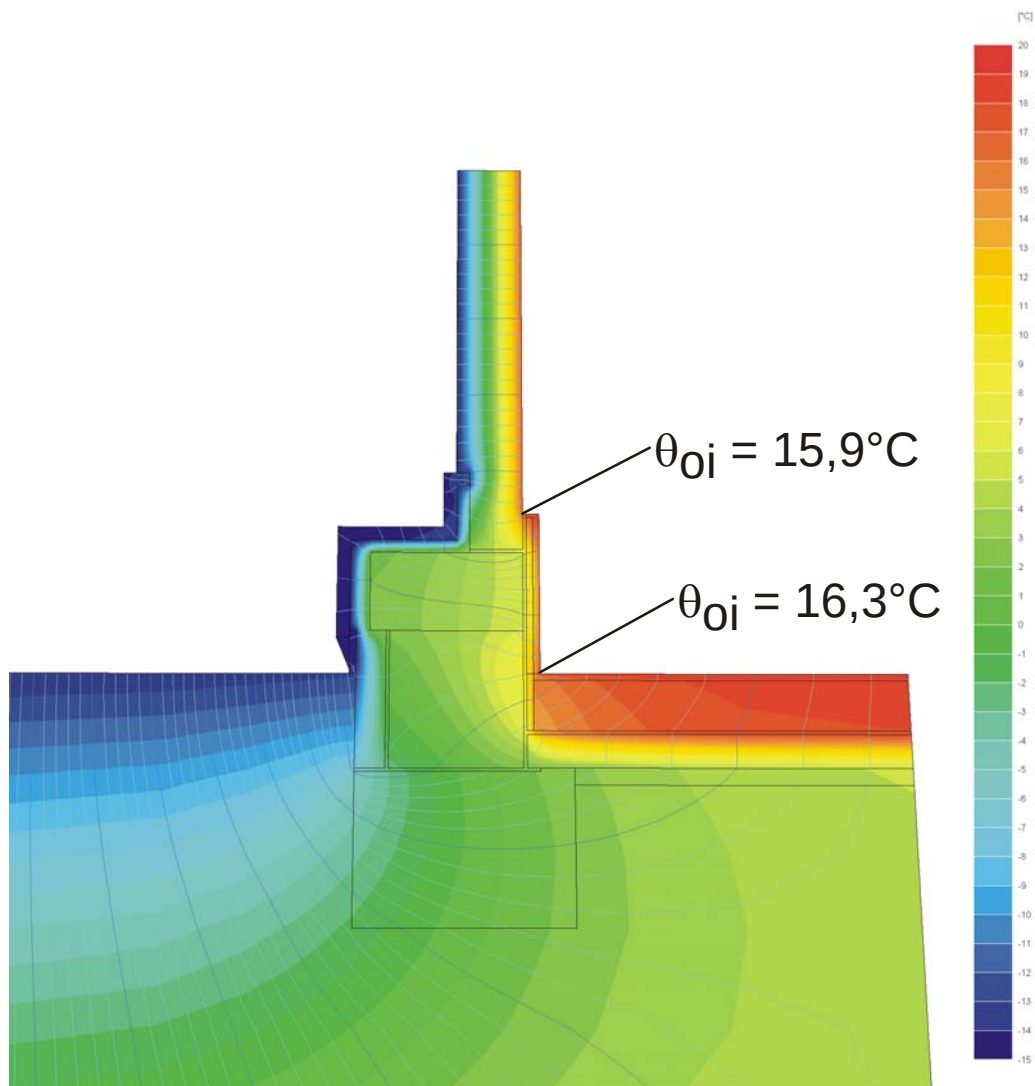
Bild 2.3.8-3: Grafisches Berechnungsergebnis zur Sanierungslösung 4 mit Perimeterdämmung im Fußboden und einer Außendämmung im Sockelbereich
