Projektleiter:

Ing. arch Jaroslava Rolínková

Pro výzkum historického vývoje budov v Hirschfelde byly využity historické dokumenty uložené v archivu stavebního úřadu v Zittau, prohlídka budov a starší studentské práce.

PŮVODNÍ STAV

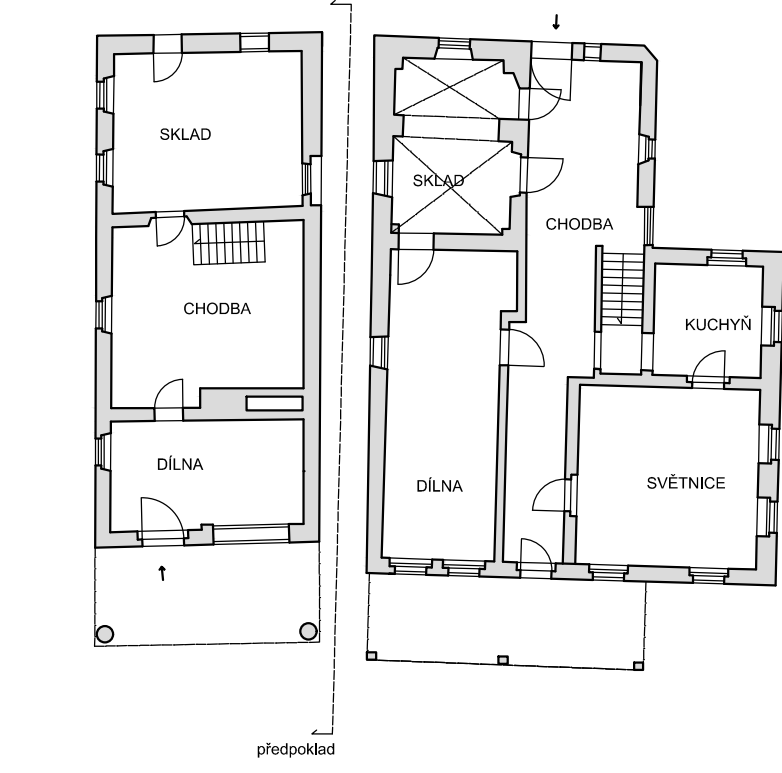
PŮDORYS PŘÍZEMÍ  
VARIANTA 1

K budově č.p 6 se nedochovaly žádné dokumenty - plány nebo fotografie. Původní stav budovy lze odhadovat pouze z viditelných oprav zdiva nebo analogicky z podobných domů, kde se původní řešení dispozice dochovalo. Je možné, že okno v přízemí bylo menší a že do budovy č.p. 1 z náměstí vedly dvojce dveře. Proto je půdorys ve dvou variantách.

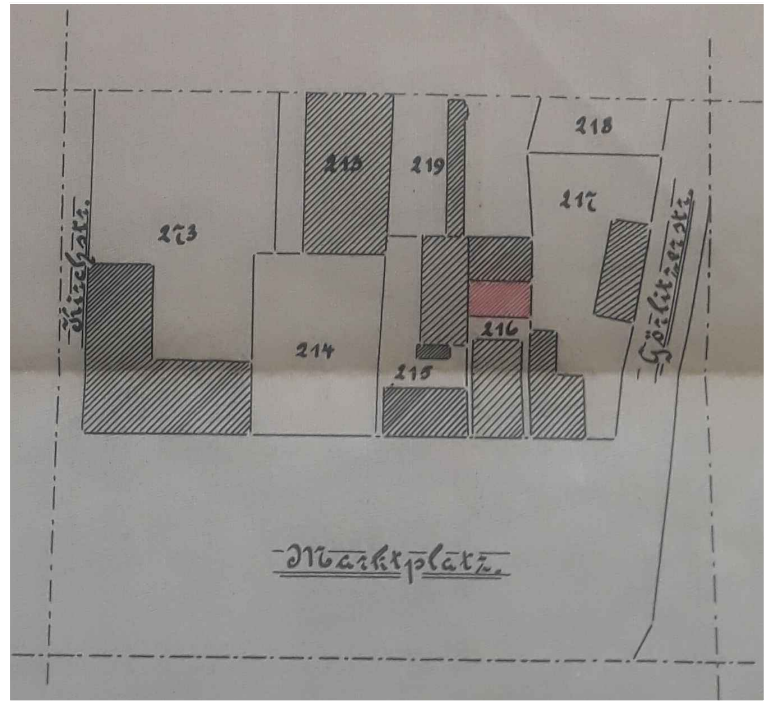
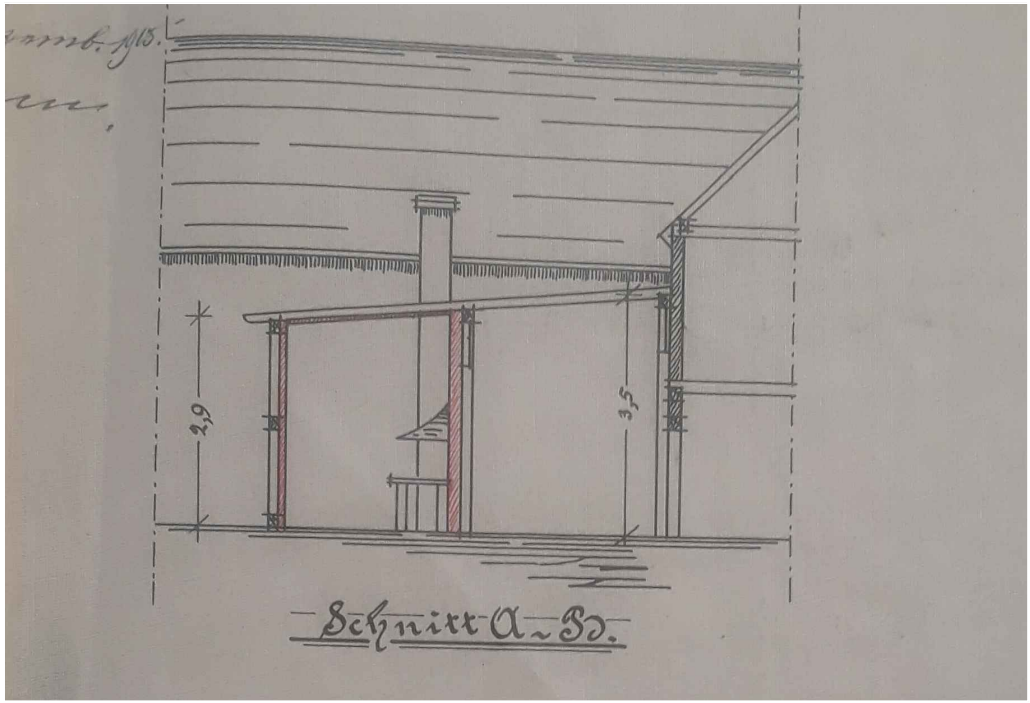
1905

První zaznamenané úpravy domu, ke kterým existuje dokumentace pocházejí z roku 1905. ty měly být provedeny v dnes již neexistující dílně za domem č.p. 6. Není jisté že se návrh realizoval.

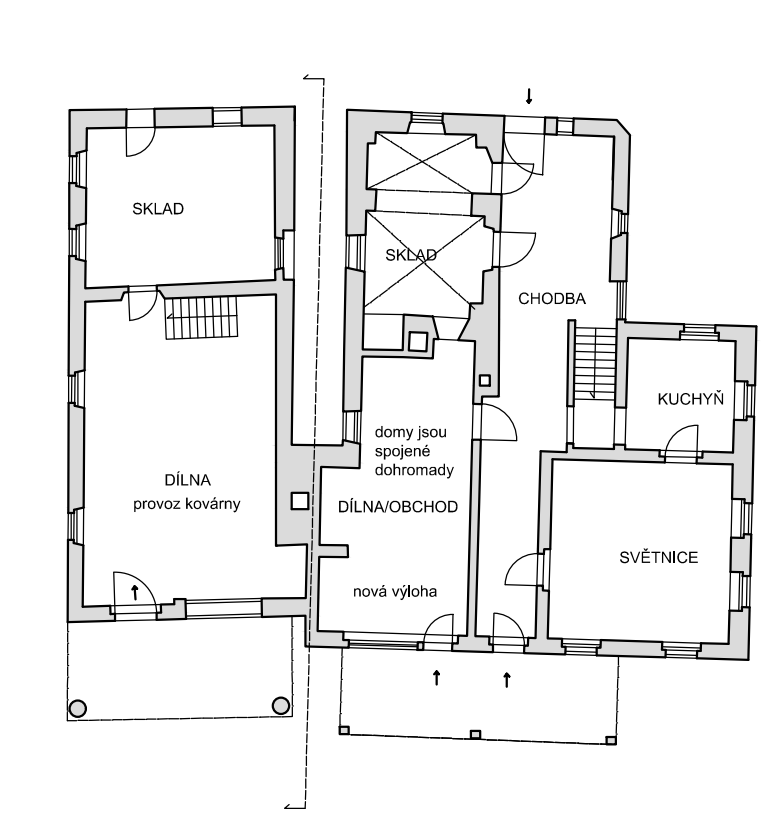
PŮDORYS PŘÍZEMÍ

V návrhu přestavby z roku 1920 jsou výkresy nové výkladní skříně v budově č.p. 1 a ze situačního výkresu se zdá, že budovy jsou již spojené. Výloha je vidět na mladších fotografiích. Budova č.p. 6 má již určité omlutné patro.

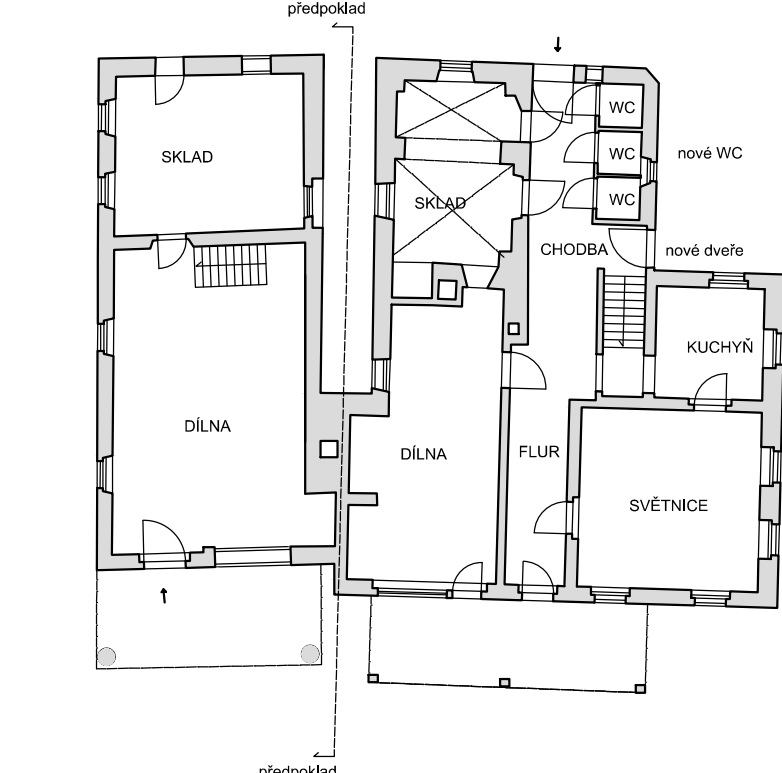
PŮDORYS PŘÍZEMÍ

V roce 1936 byla na úřad podána žádost o zbudování WC v zadní části č.p.1. Ty se dochovali do dnes.

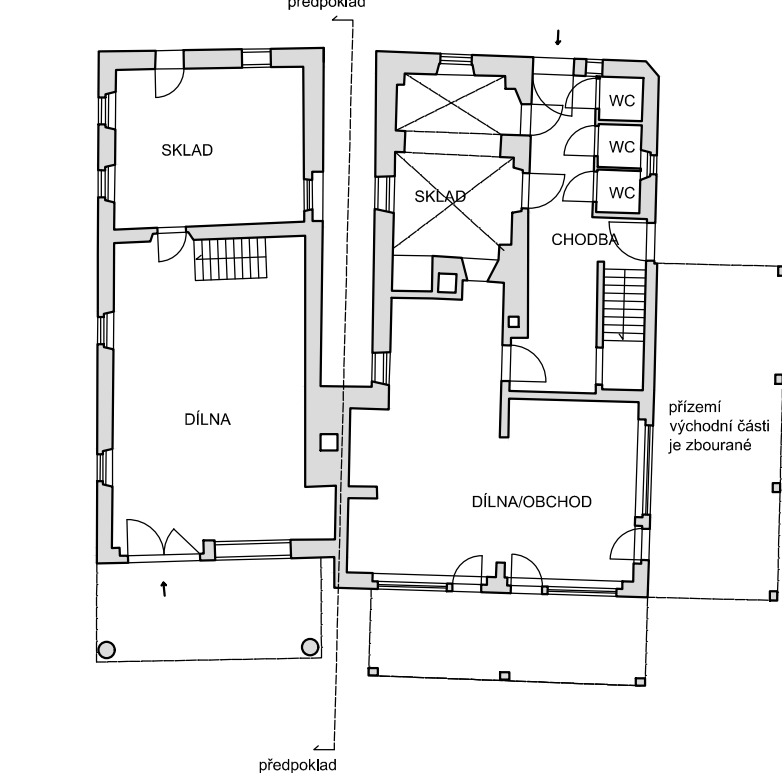
PŮDORYS PŘÍZEMÍ

V letech 1937 a 1938 byly na úřad opakovaně podány žádosti na přestavbu přízemí č. p. 1. Kvůli výstavbě nové čerpací stanice za budovou bylo zbořeno přízemí východního křídla. Od té doby je patro neseno sloupy. Přestavby v budově č.p.6 nejsou známy.

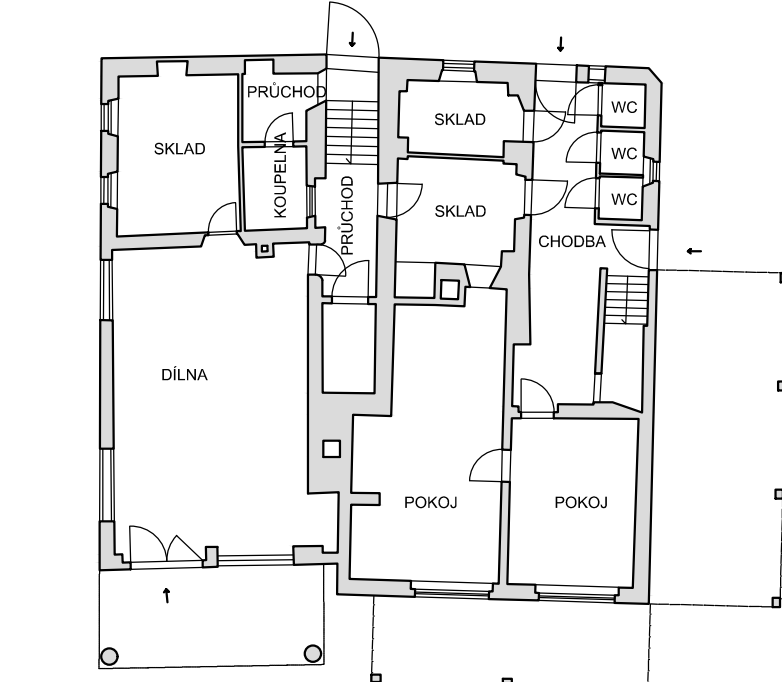
PŮDORYS PŘÍZEMÍ

Současnou podobu mají obě budovy přibližně od 70. let 20. století. V této domě zde byly už jenom byty. V letech 2009 a 2013 byly zbourány provozní objekty za budovami. Od roku 2015 jsou oba domy prázdné.

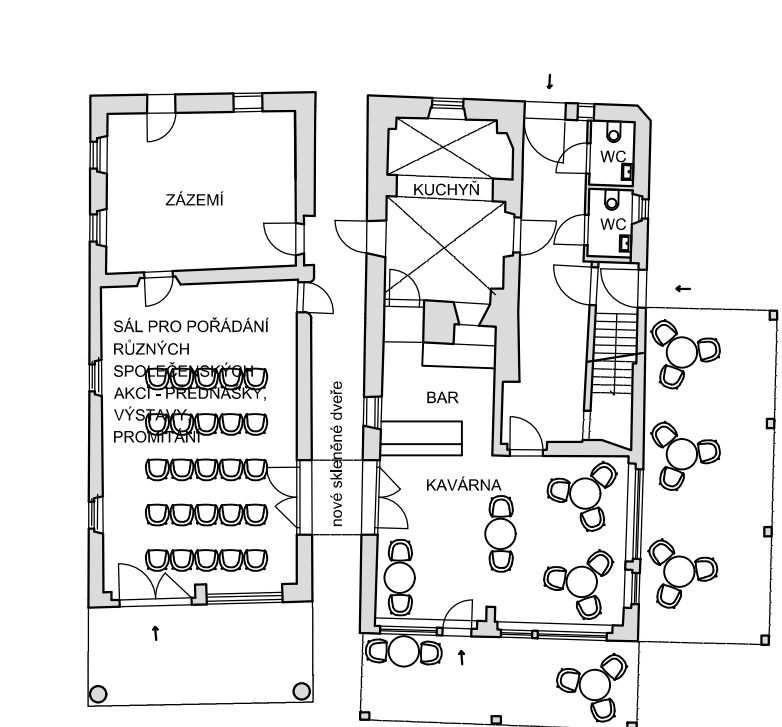
PŮDORYS PŘÍZEMÍ  
VARIANTA 1

Dnes se o oba domy stará místní spolek Zukunft Hirschfelde. Mají v plánu budovy opravit a oživit. Návrh využití ve dvou variantách umísťuje do přízemí kavárnu a společenský prostor pro pořádání kulturních akcí. V patře by vnikly nové byty, nebo klubovny pro místní spolky.
